MERCATO DI CASTELROSSO 1934-1935

Restoration of the working bench at the Municipality Market at Kastellorizo

Restoration Study for the Consolidation of missing part and Conservation of the bench

Επανατοποθέτηση και συγκόλληση αποκολλημένου τμήματος πάγκου - γενικότερη αντιμετώπιση της παθολογίας των φθαρμένων τμημάτων του

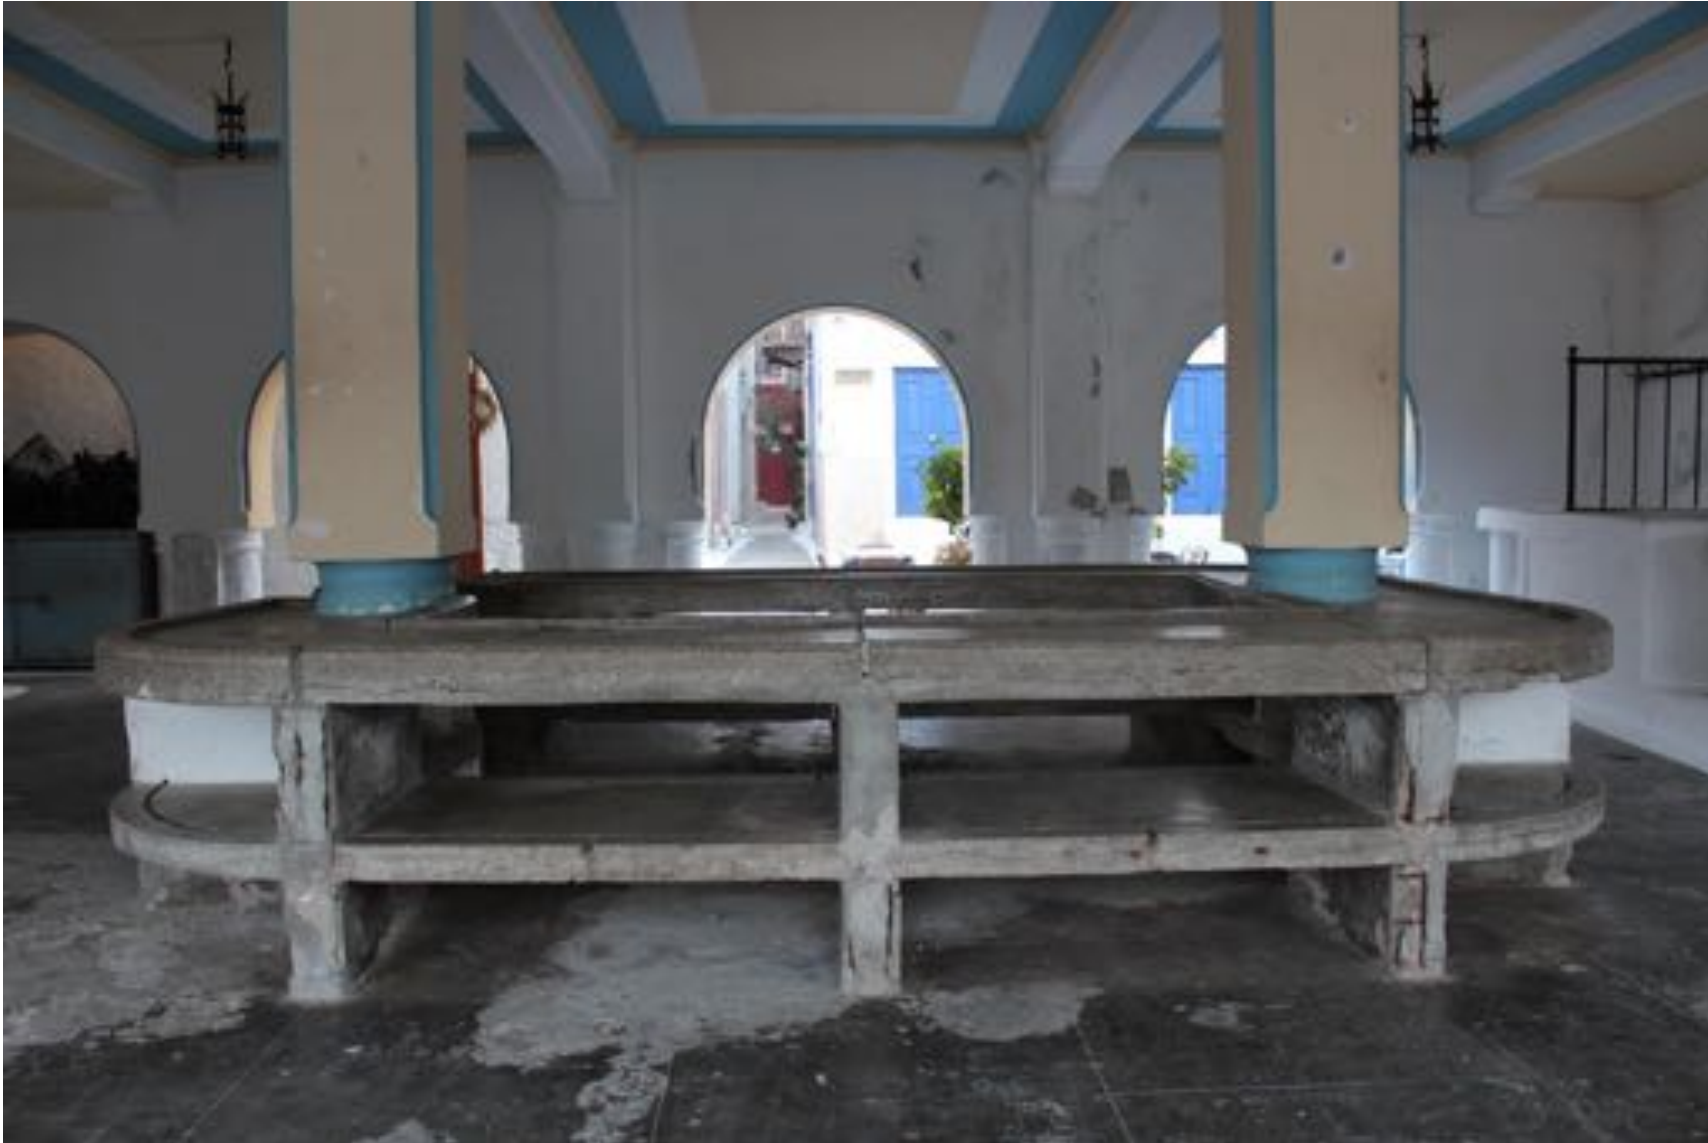
Centrally at the market there is a bench for fish. It is made out of **graniglia**: one of the first materials that was born thanks to the recycling of waste from the processing of marble and stone, reinforced with cement and steel, colored with natural oxides and mixed with water.

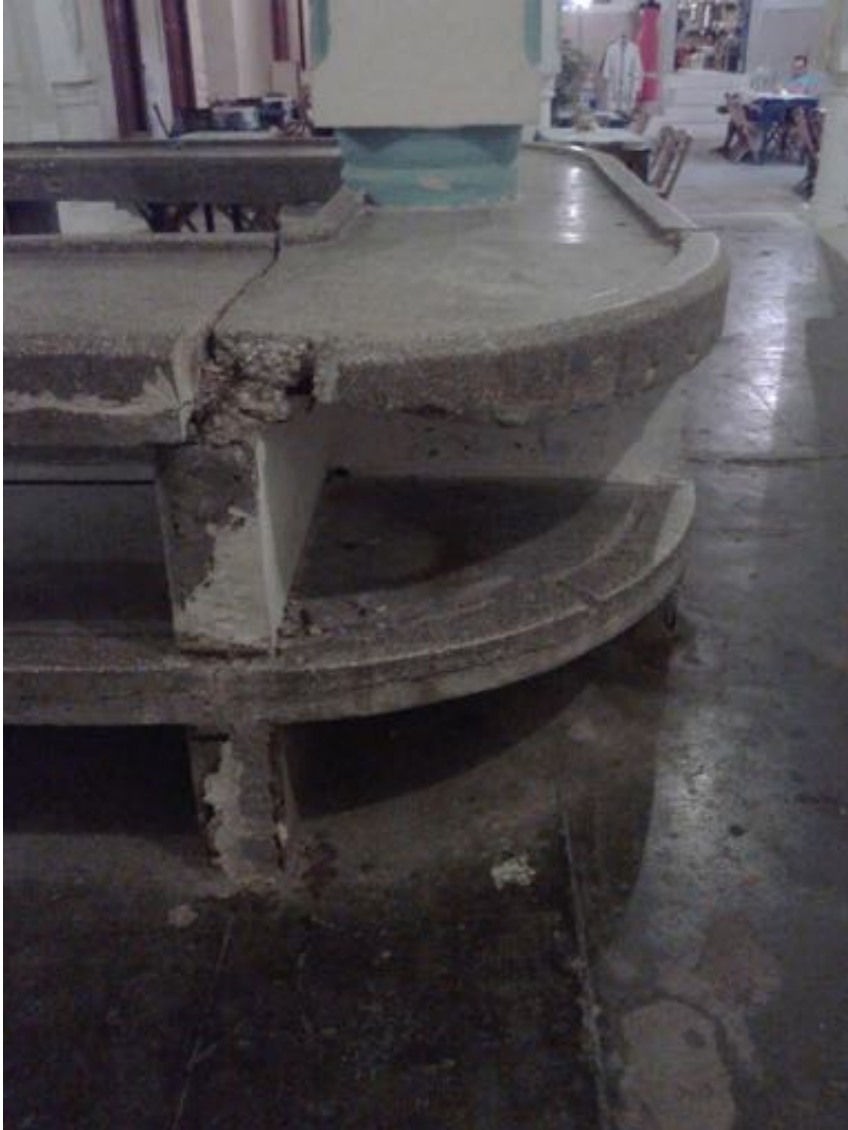
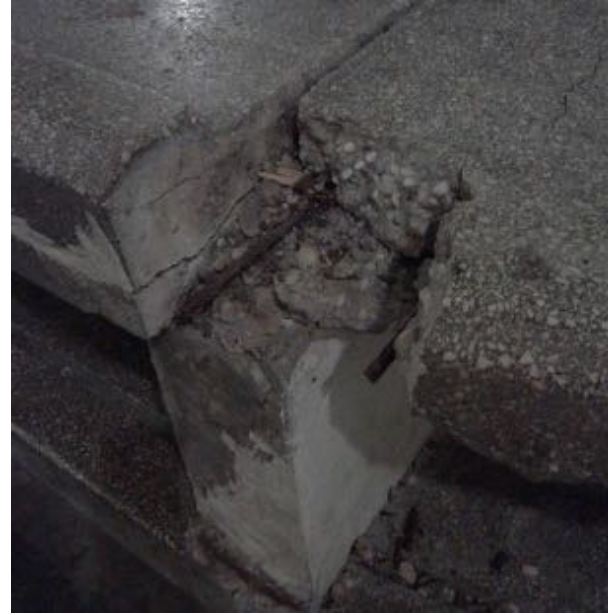
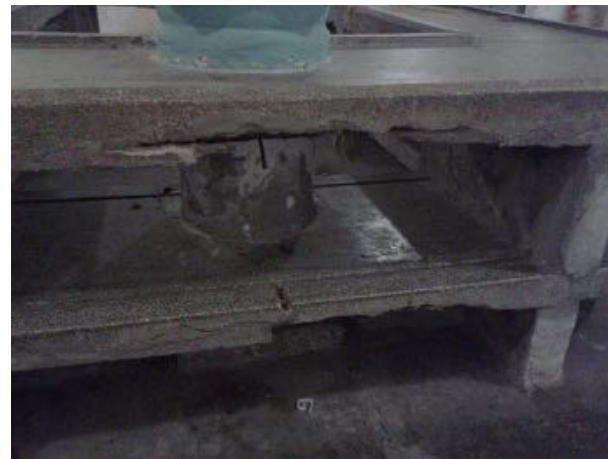
26.8.2015

The monument lays deserted without any conservation and is not used anymore as a market place. It is situated on the waterfront and that makes the construction vulnerable to damages due to erosion of the reinforced construction.

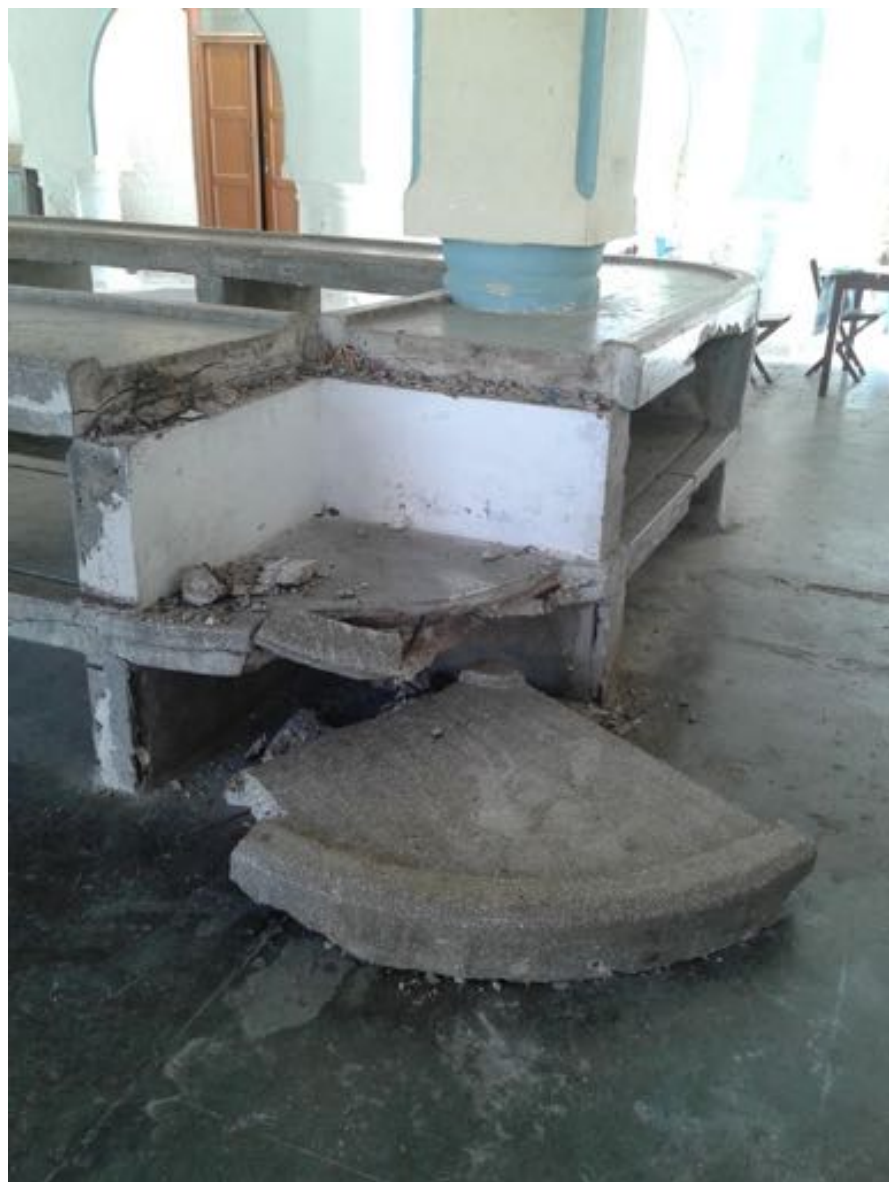
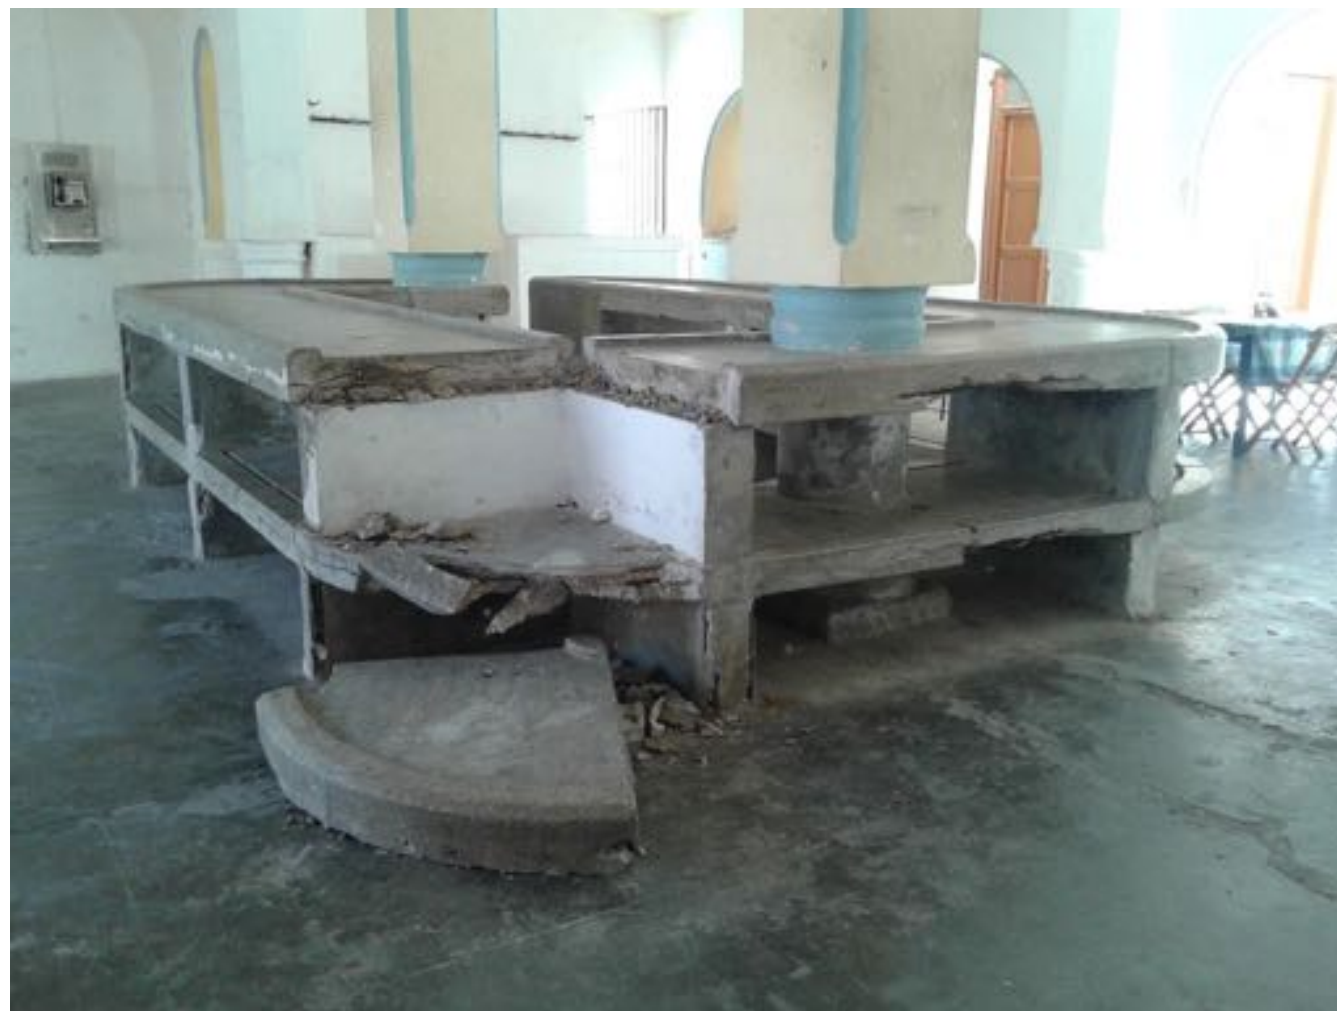
29.8.2015

Serious damage and loss of a big part of the bench

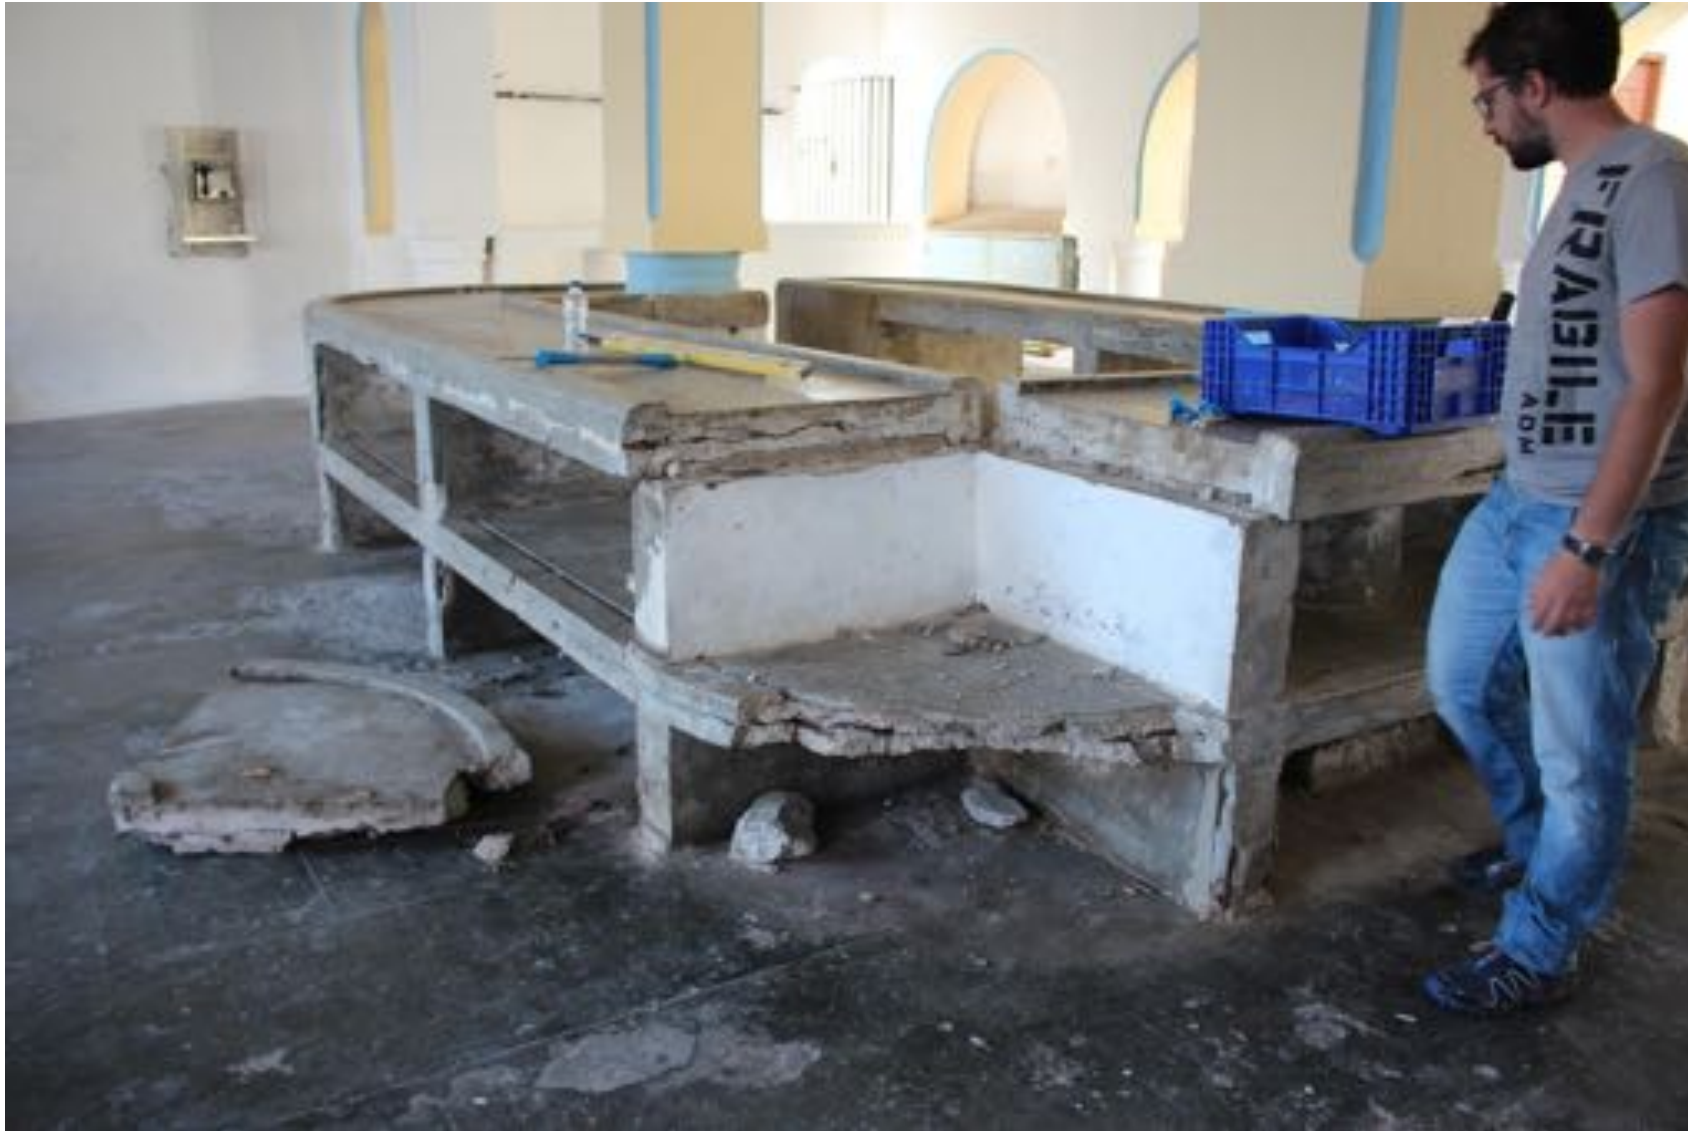
Consolidation the missing part of the bench- **The start**

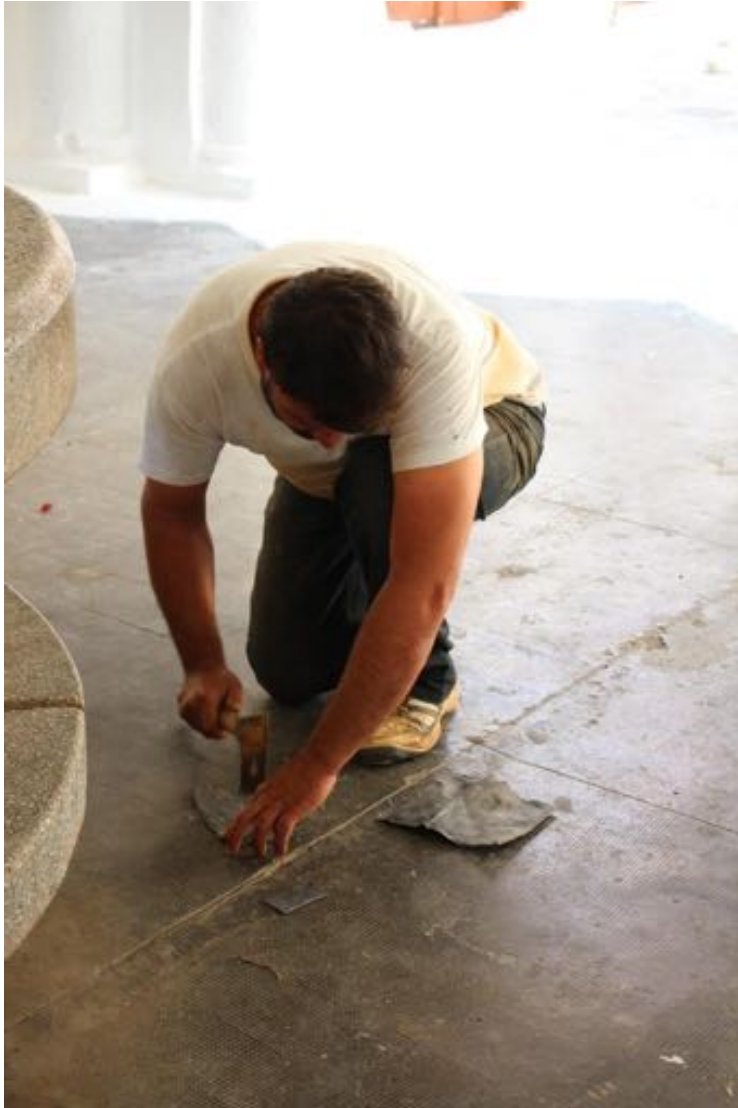
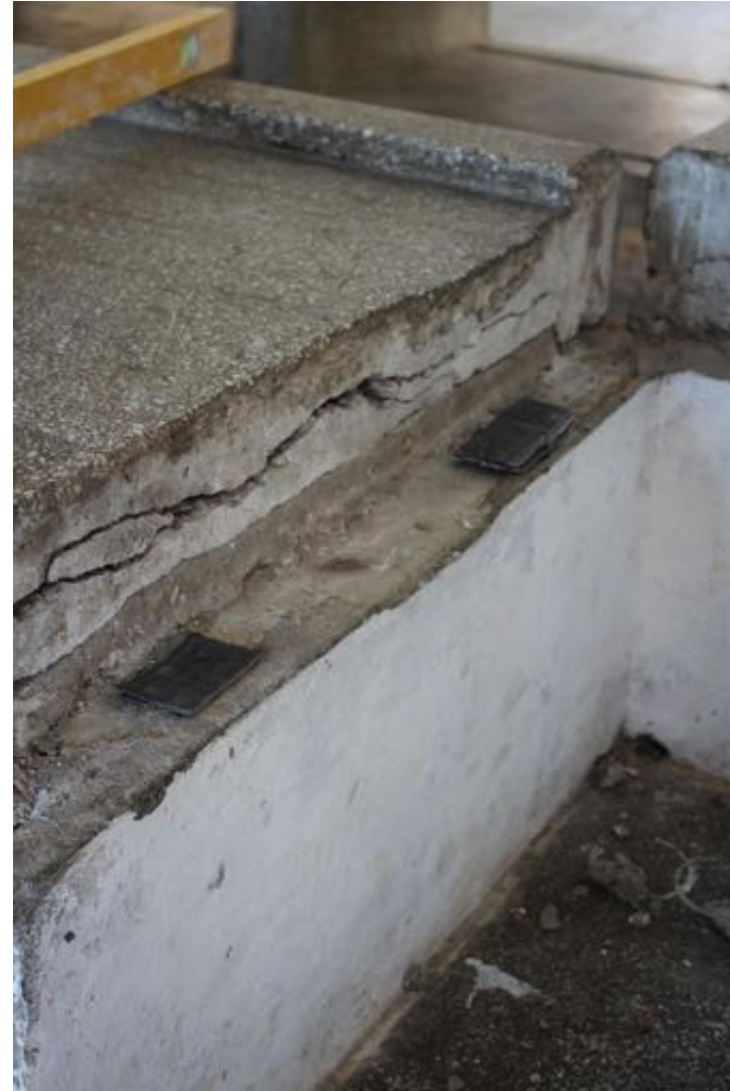
Lead-ply at points of junction

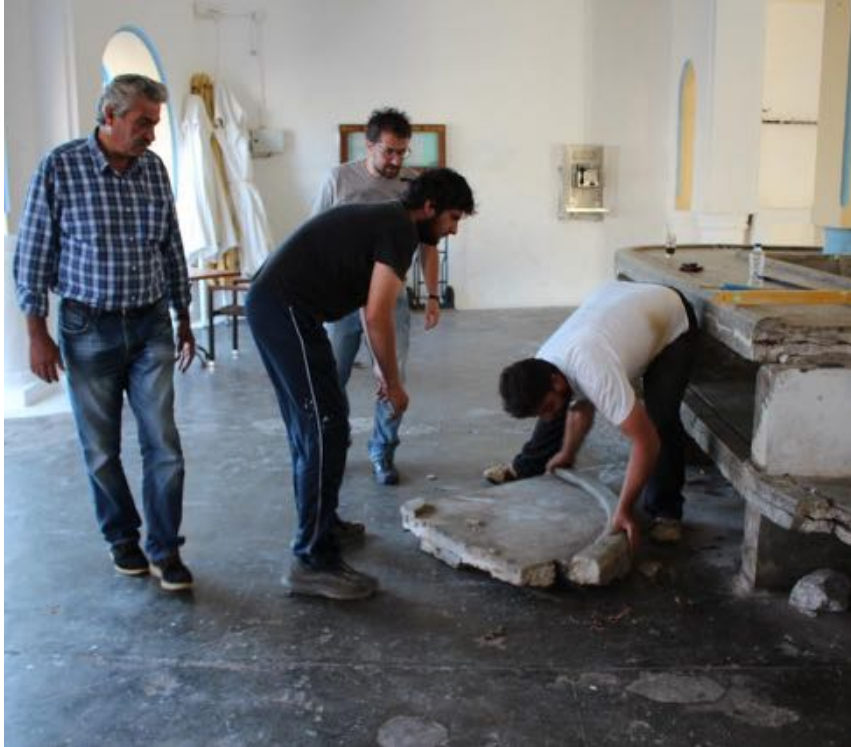
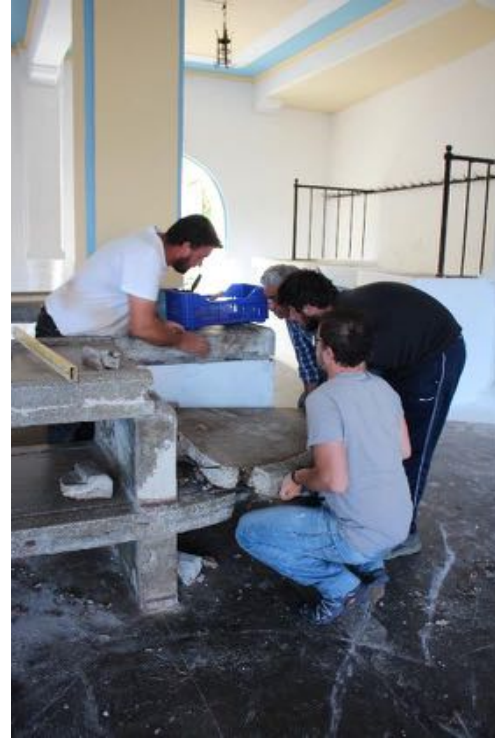
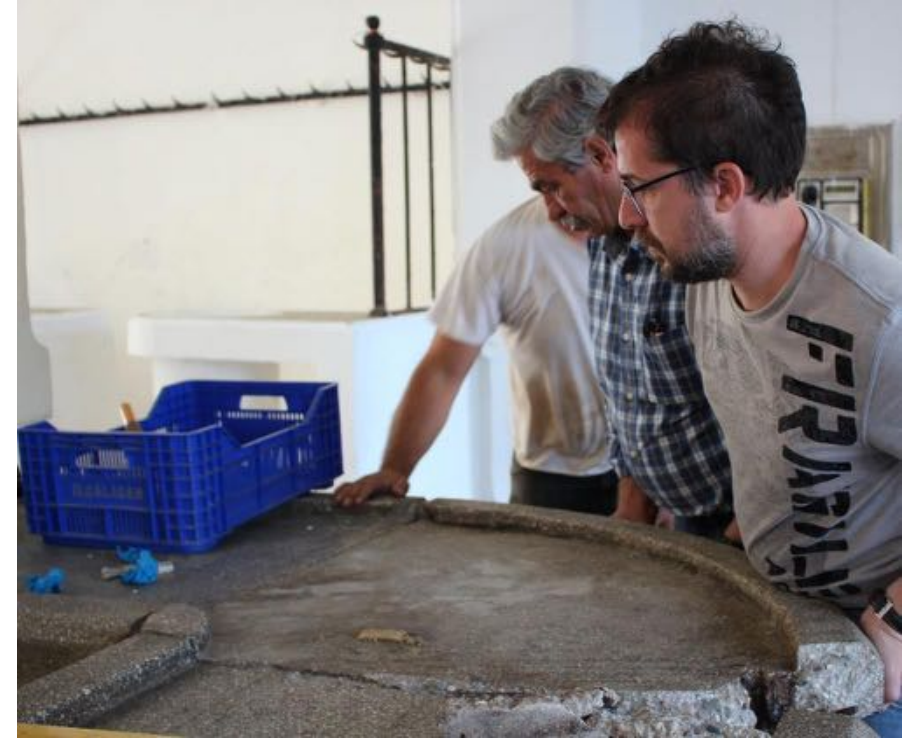
Elevation of missing part

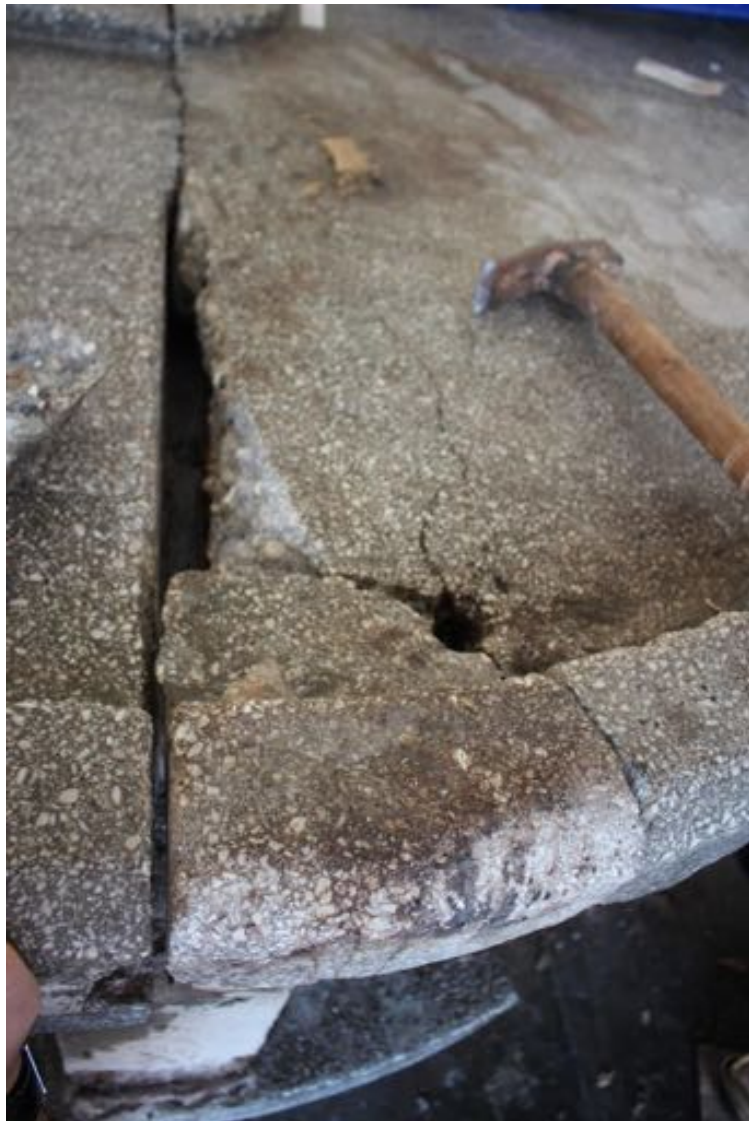
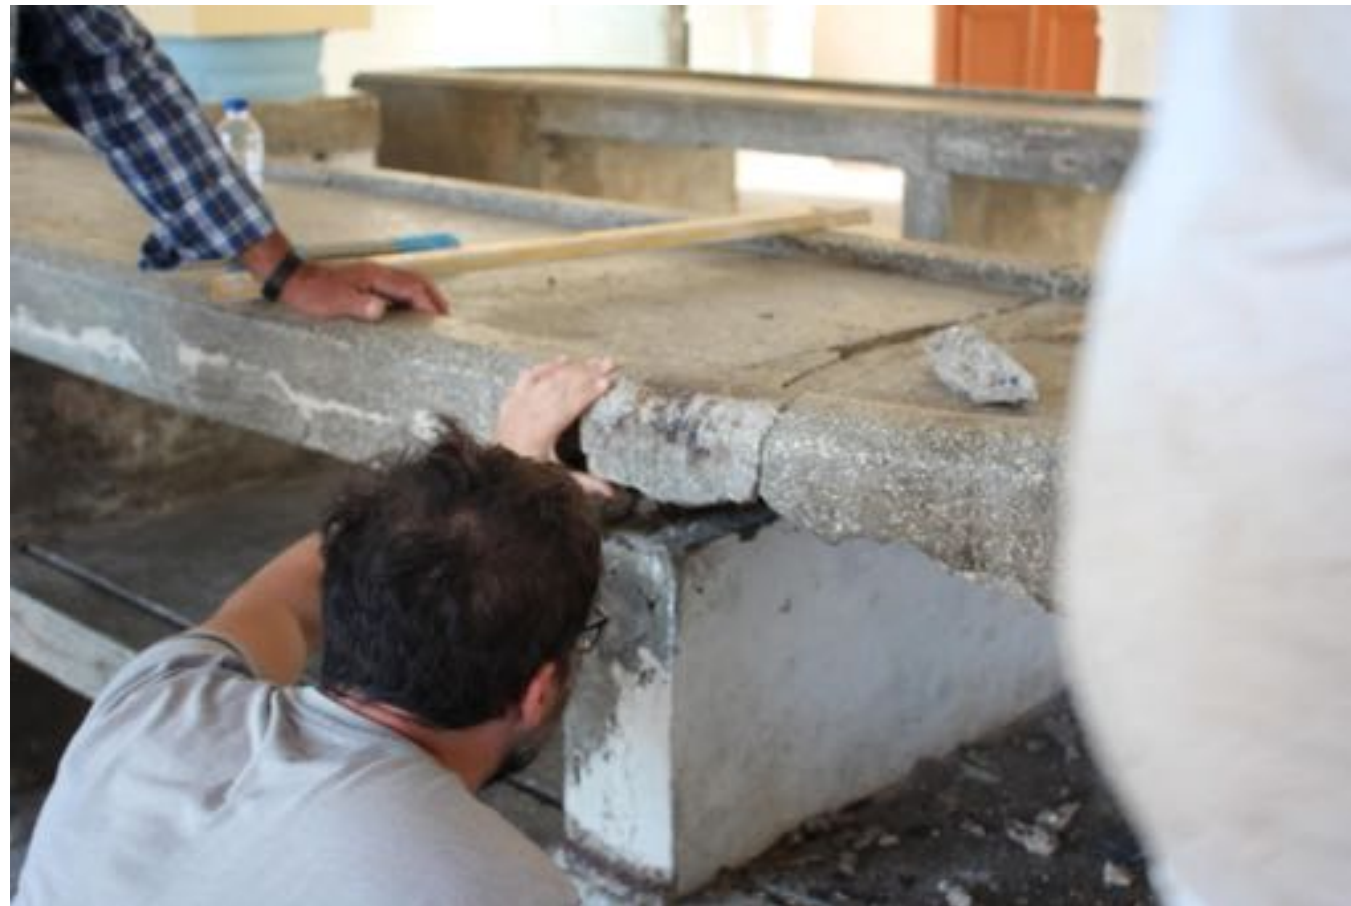
Putting back the smaller missing parts- testing of their original position

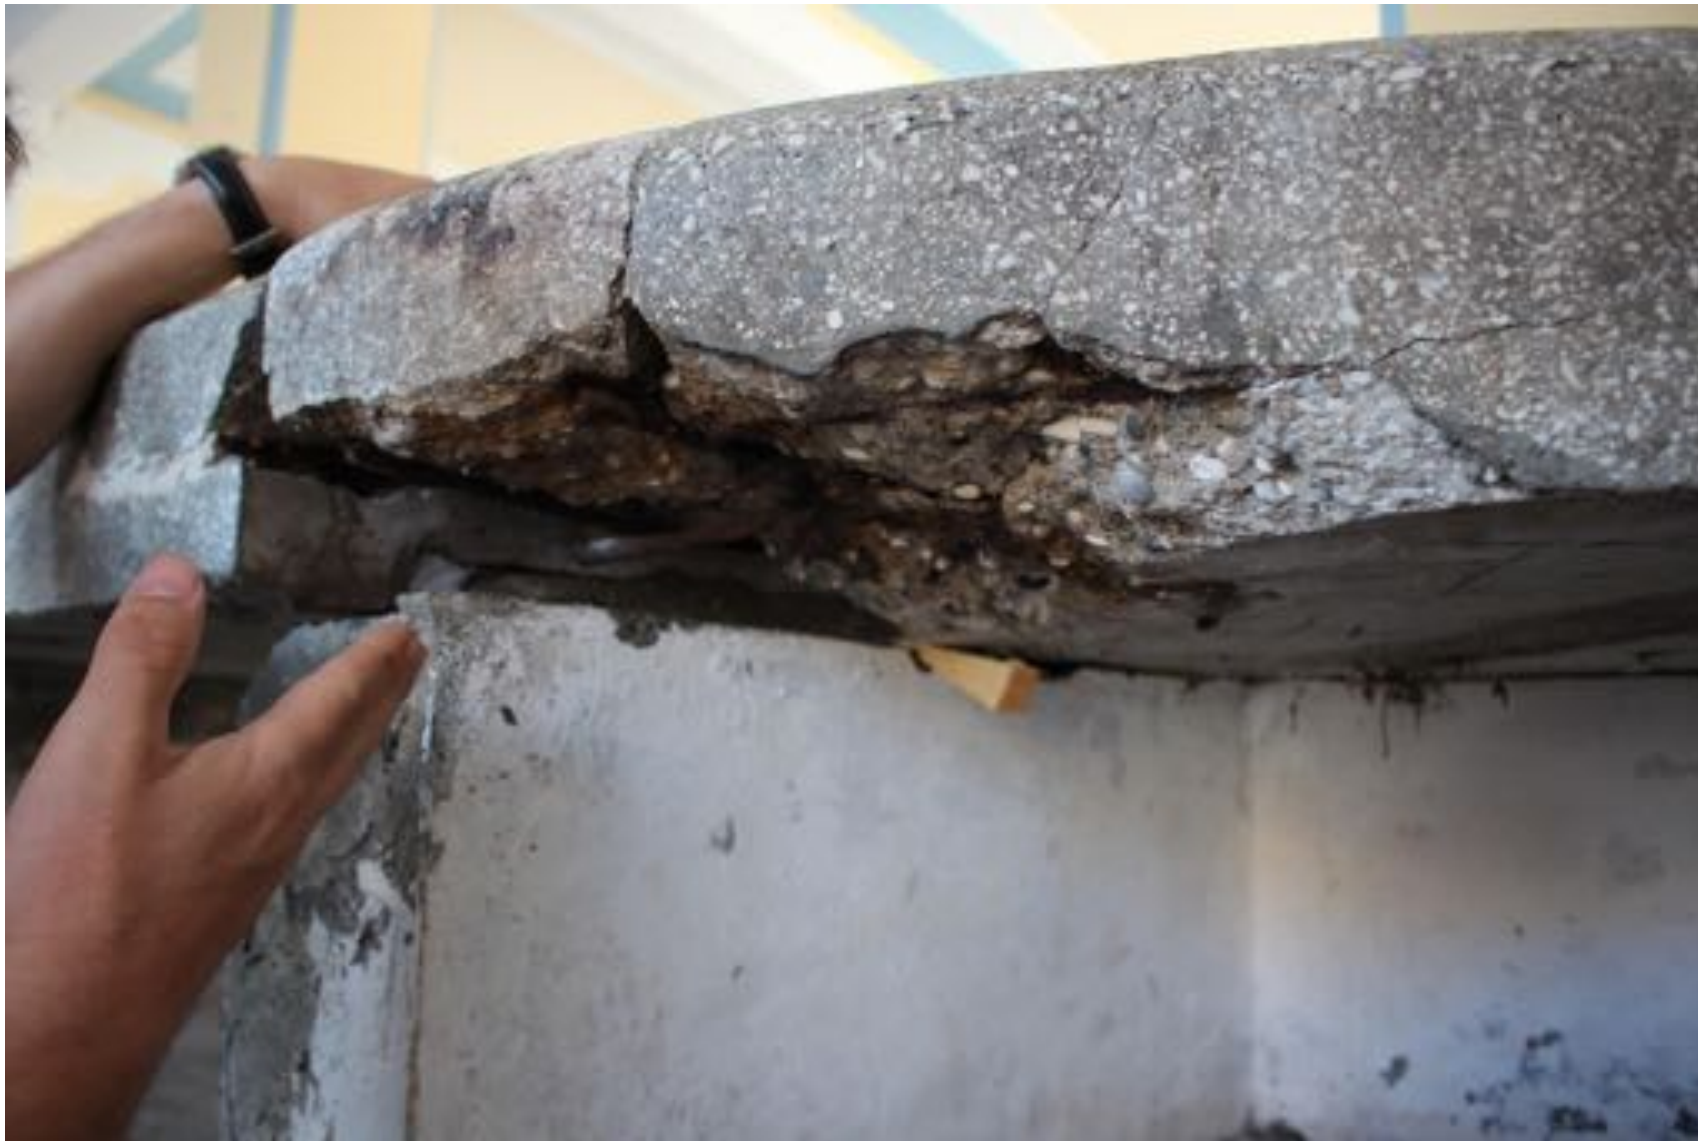
Problematic area for reinforcement-front view

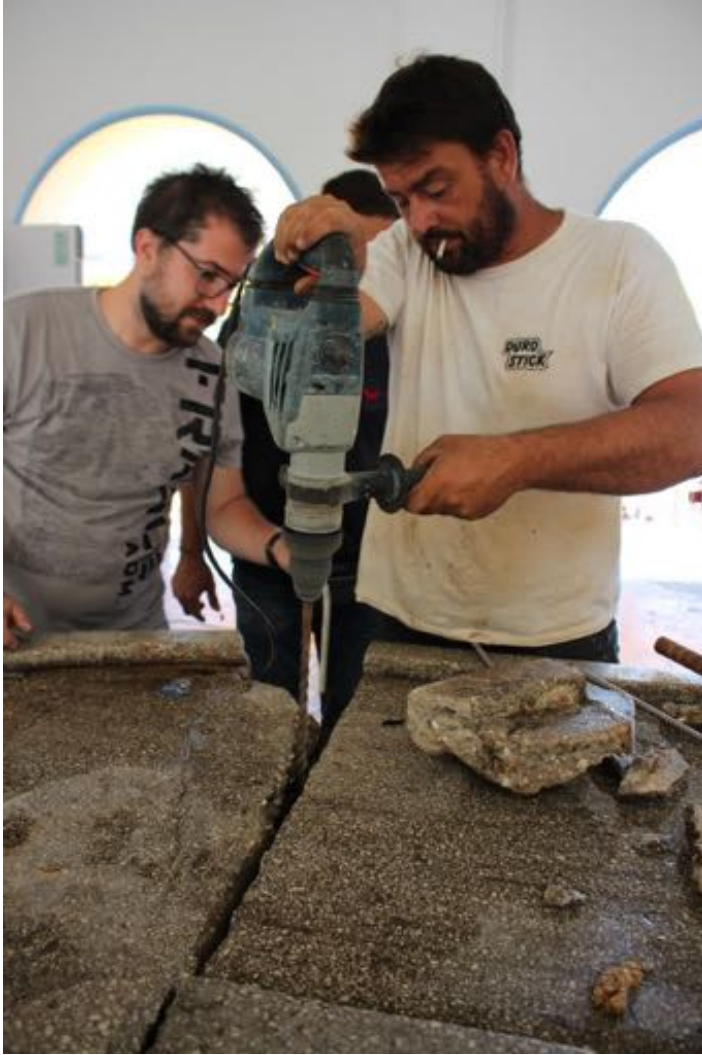
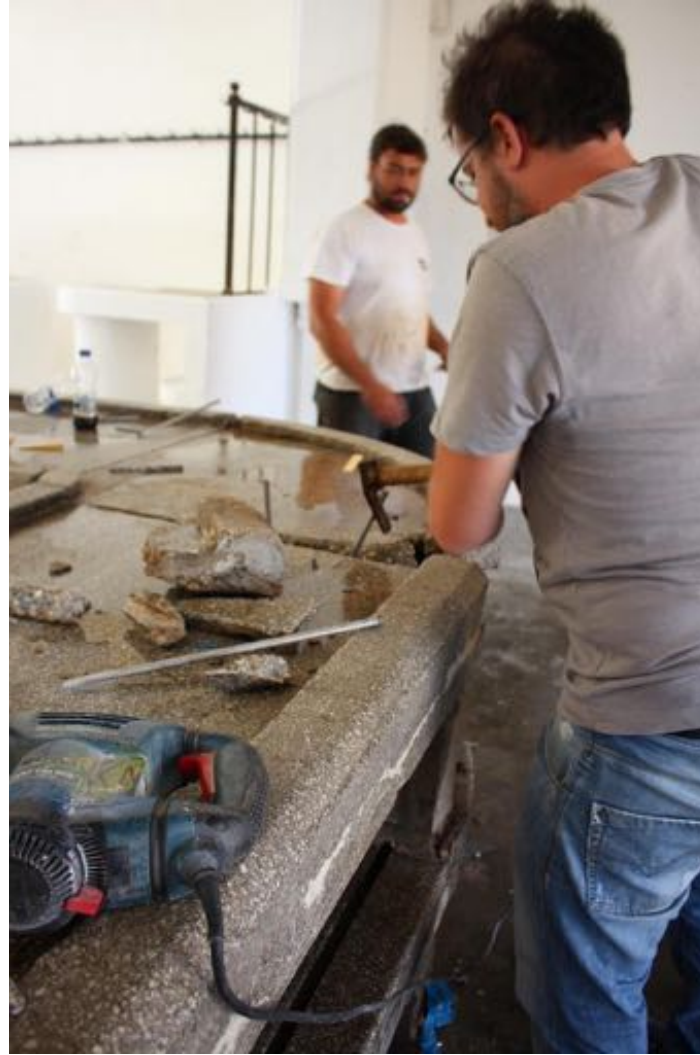
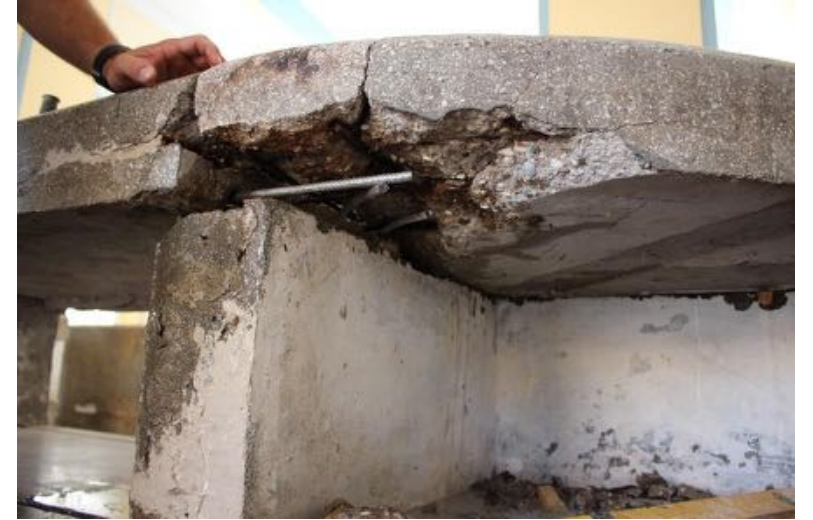
Front view– Reinforcement with stainless steel

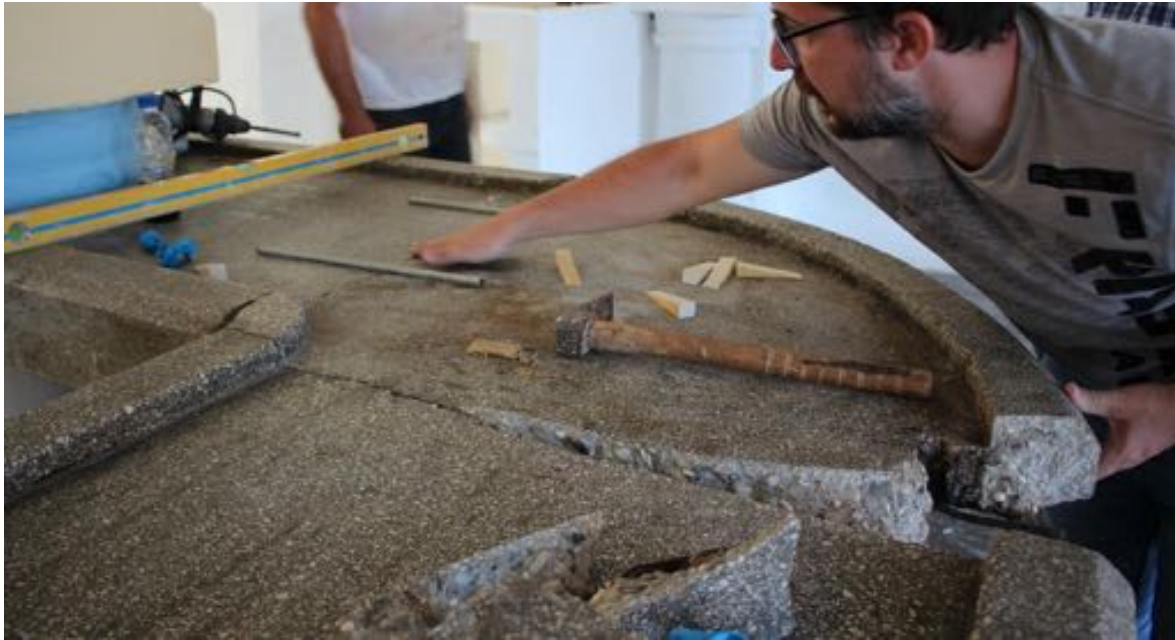
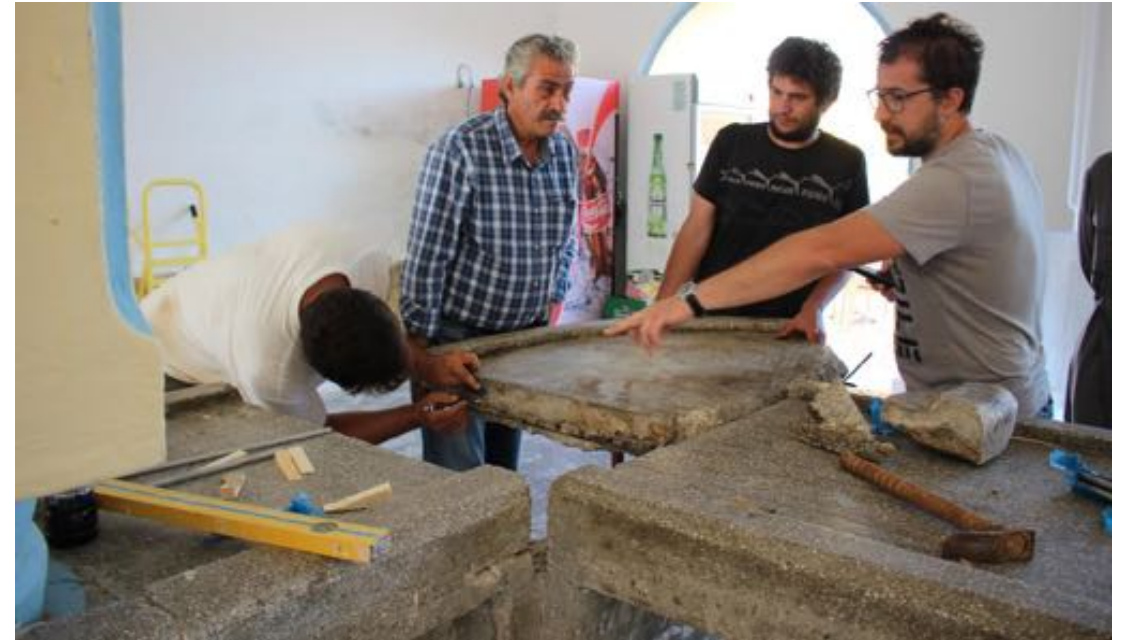
Side view– marking for the holes of stainless steel

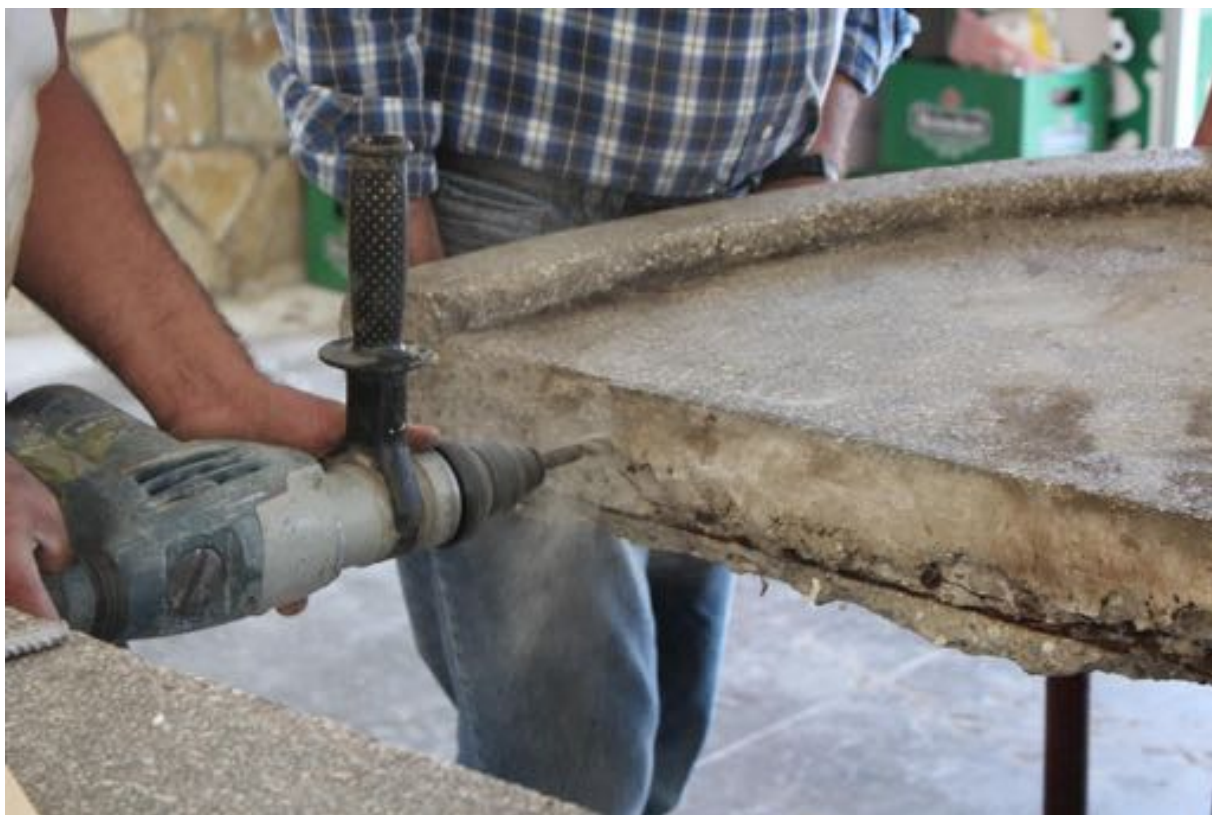
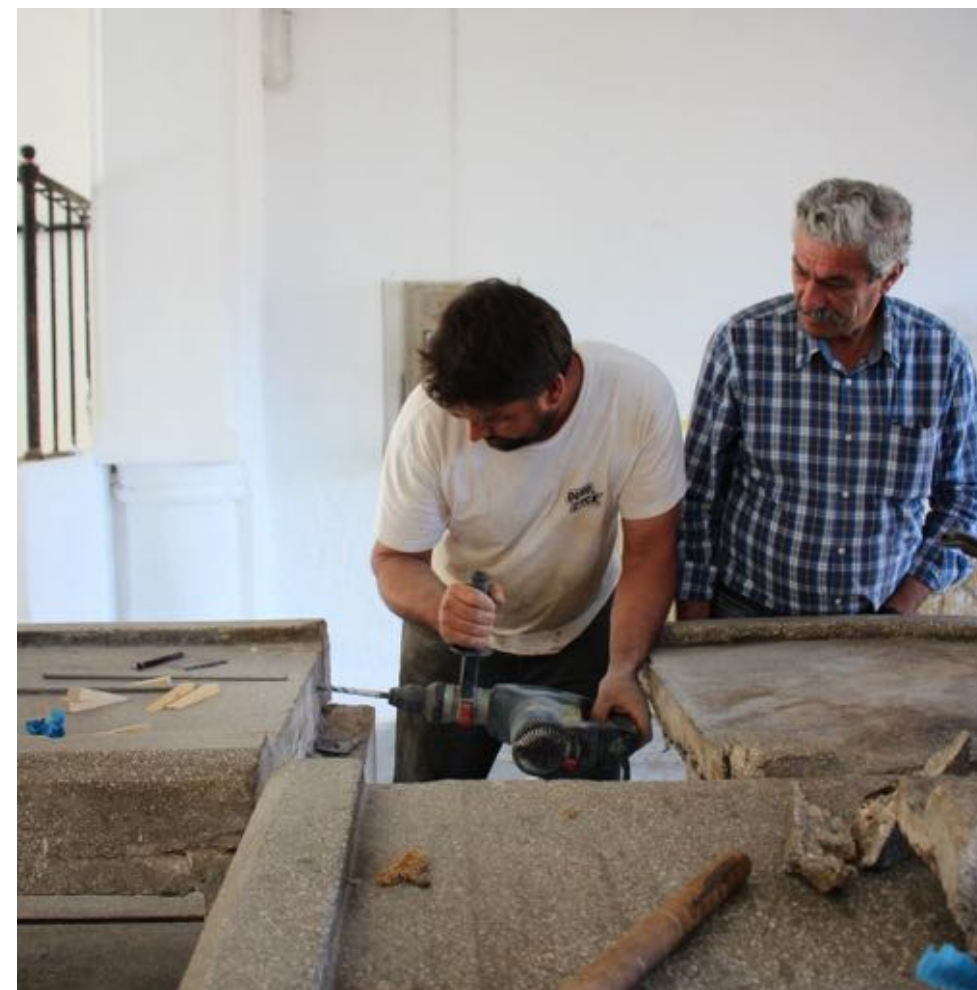
Side view– making of the holes

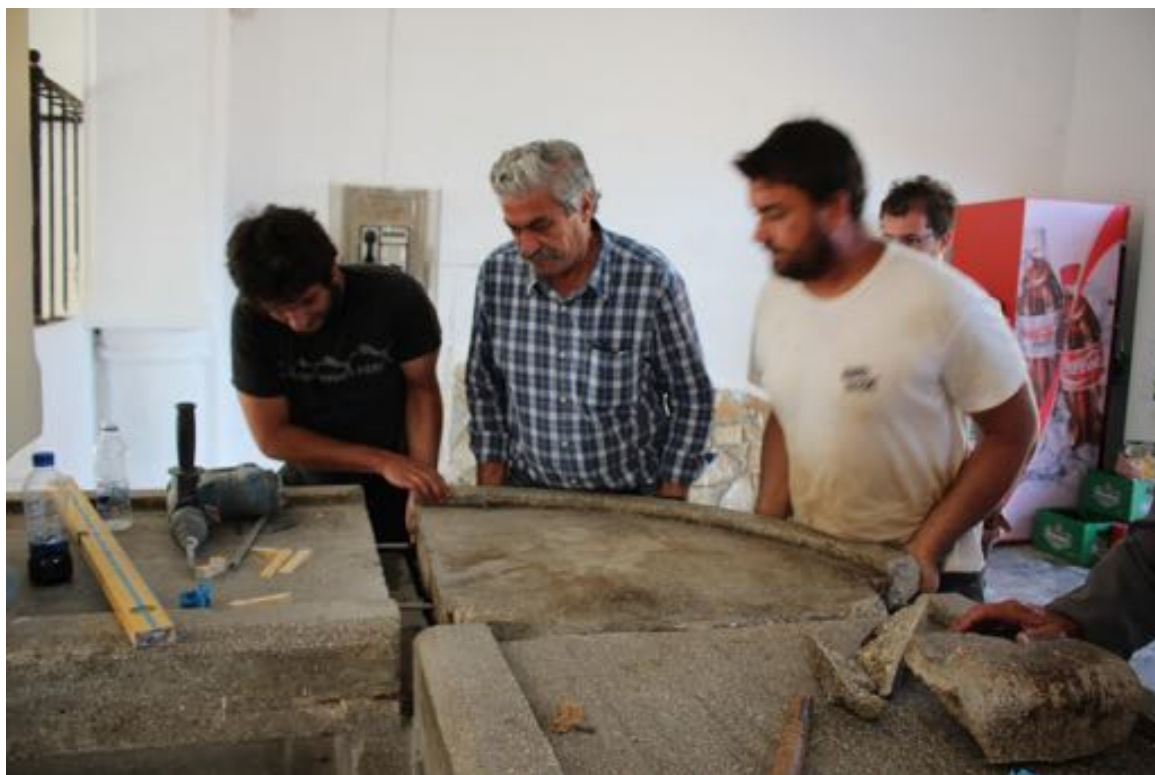
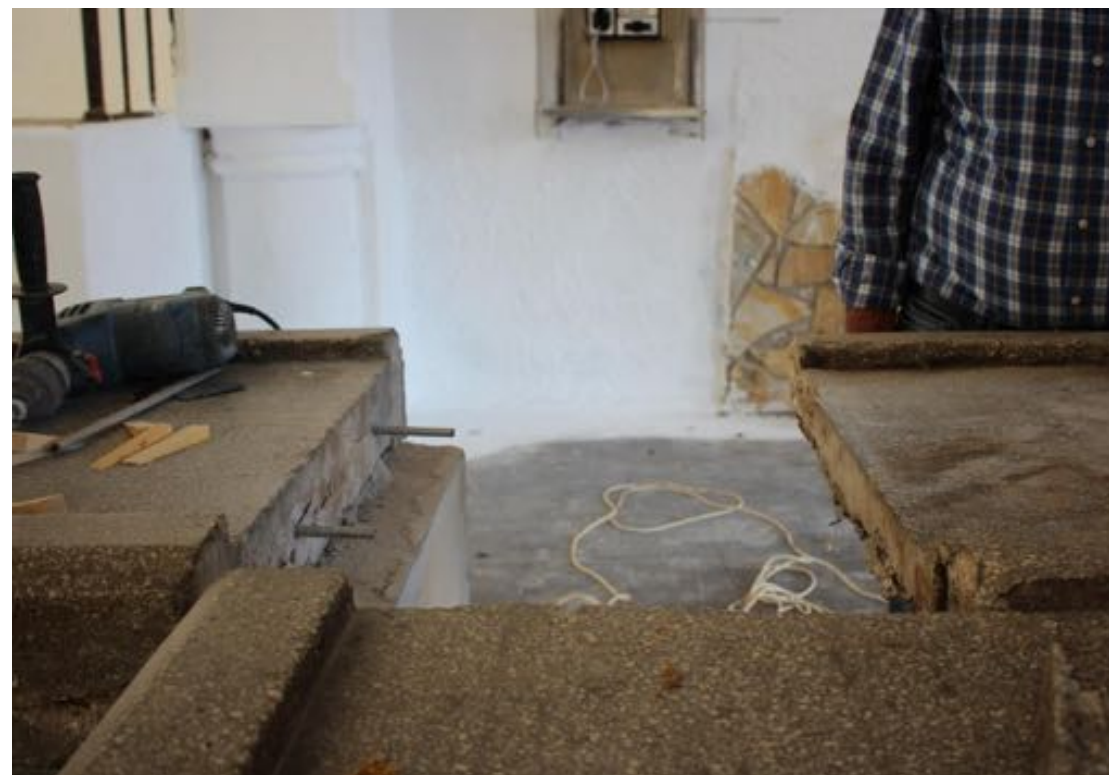
Side view– putting stainless steel/ testing of the holes
