MERCATO DI CASTELROSSO 1934-1935

Restoration of the working bench at the Municipality Market at Kastellorizo

Restoration Study for the Consolidation of missing part and Conservation of the bench

Επανατοποθέτηση και συγκόλληση αποκολλημένου τμήματος πάγκου - γενικότερη αντιμετώπιση της παθολογίας των φθαρμένων τμημάτων του

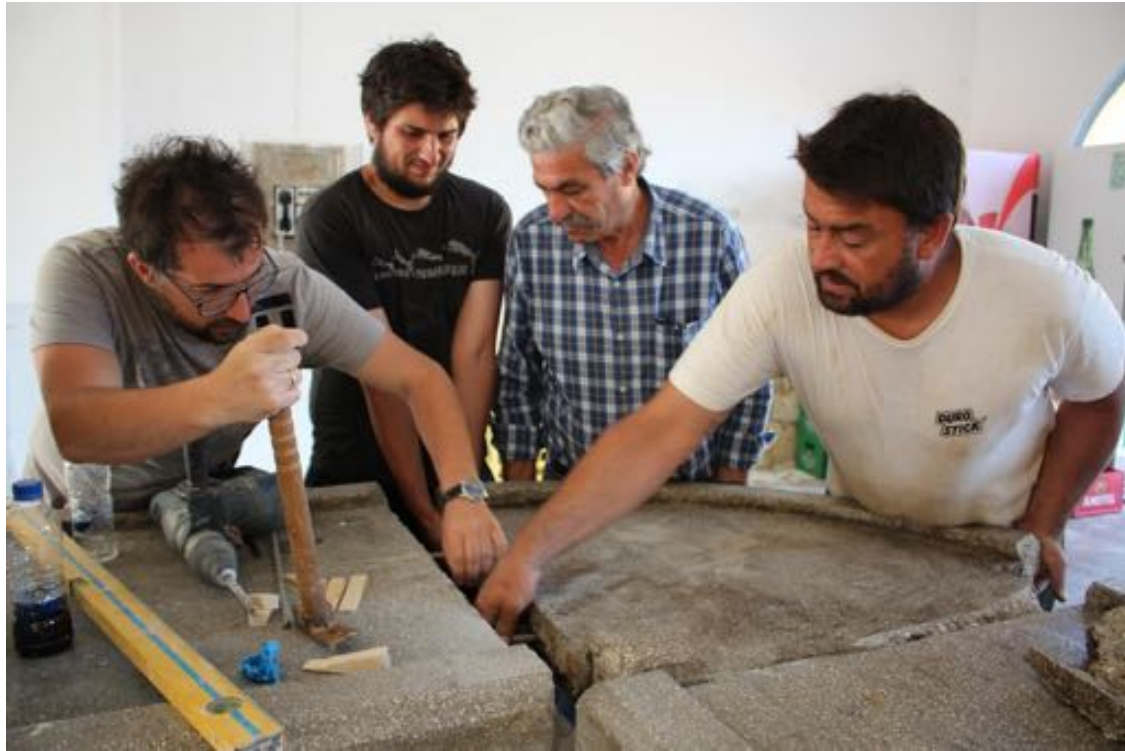
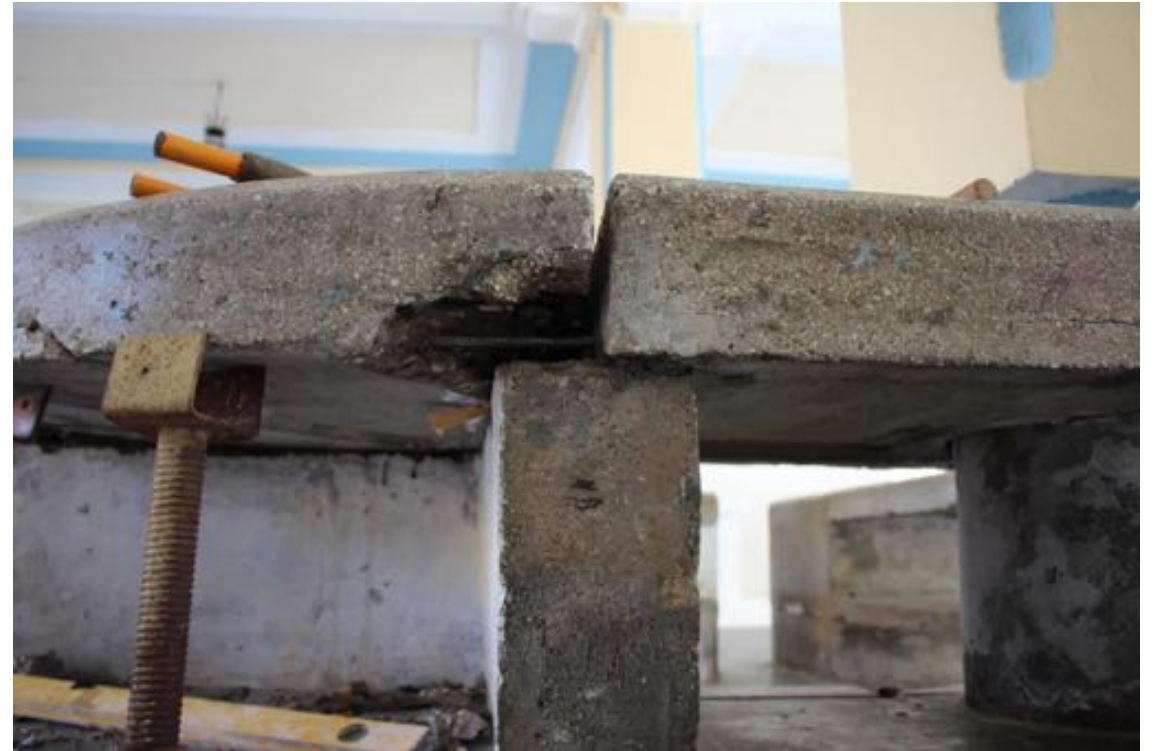
Side view– putting stainless steel/ final position

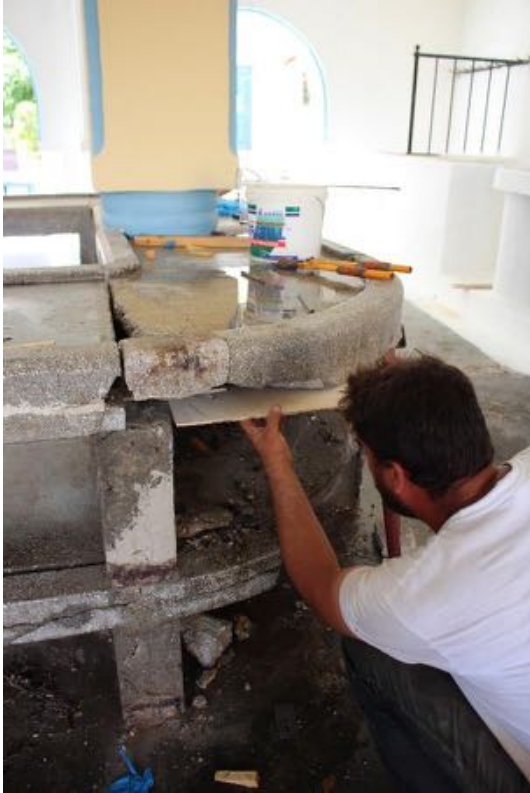
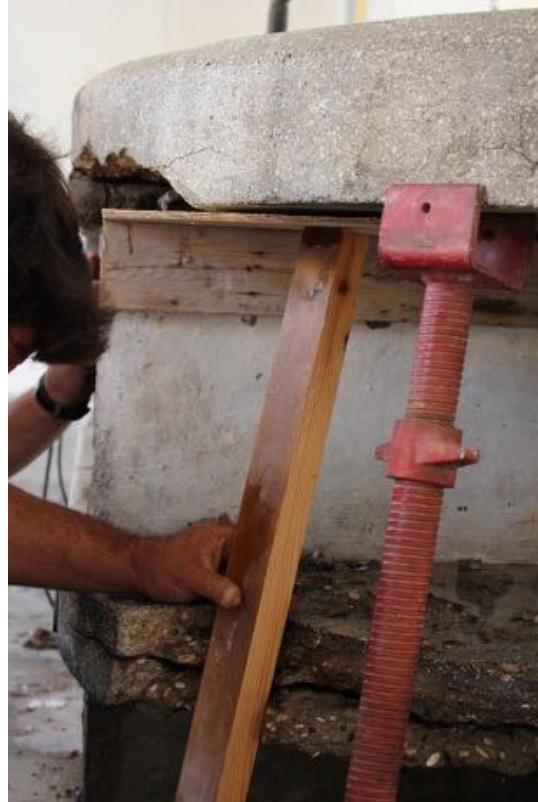
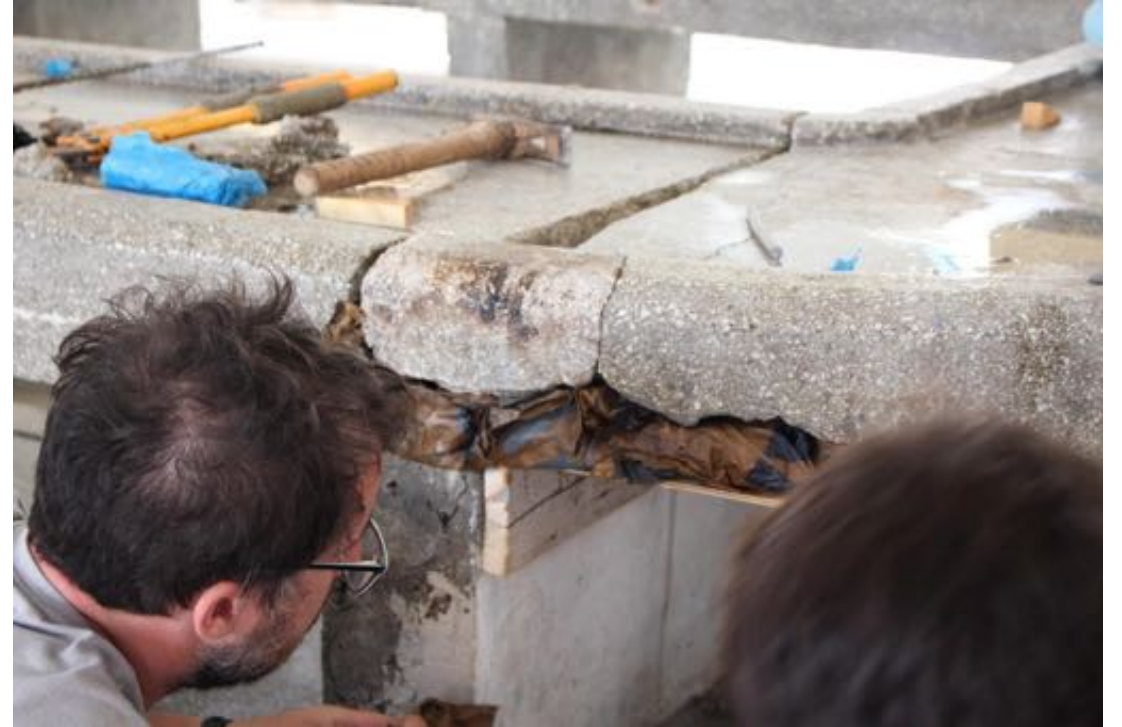
Moulding-Shoring

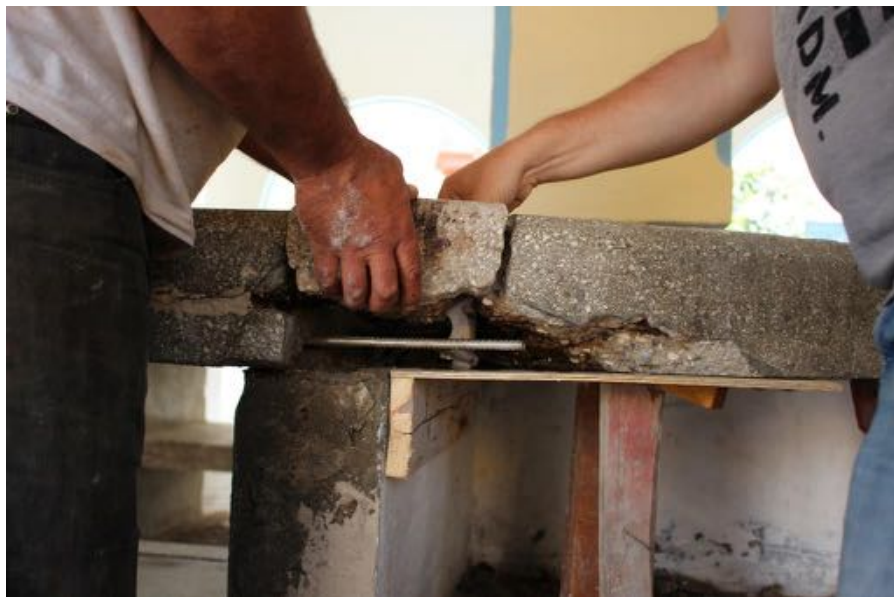
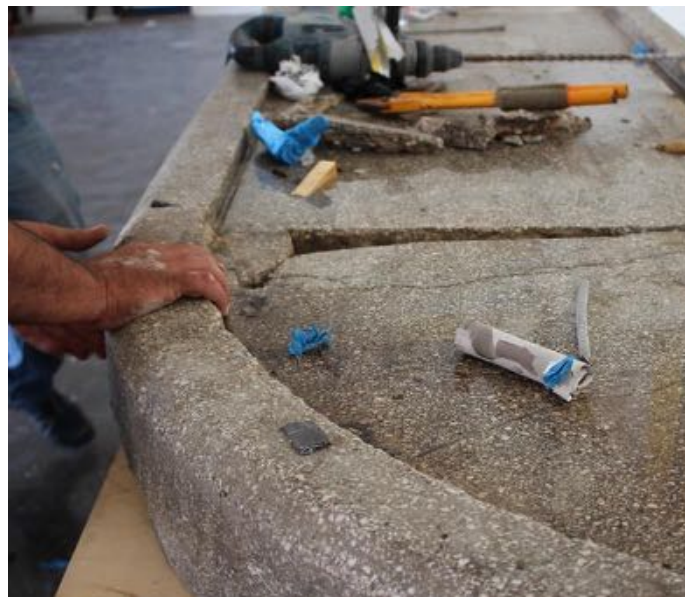
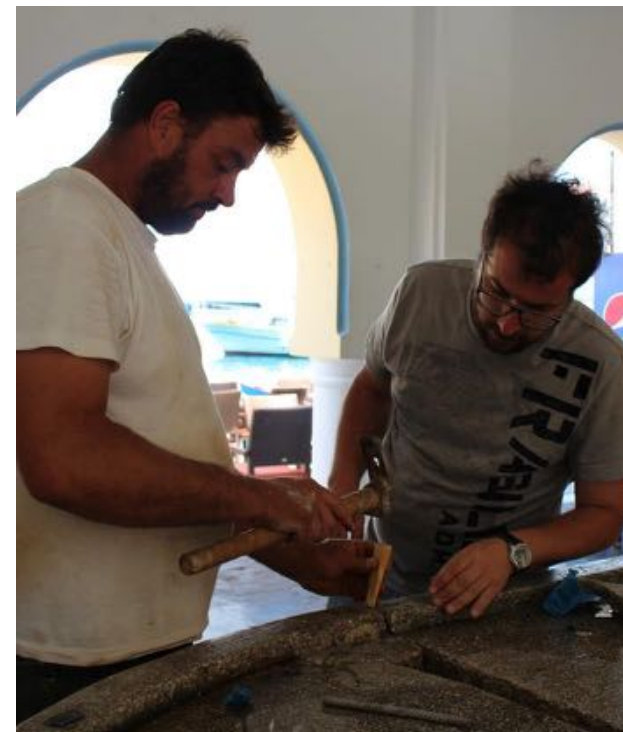
Putting back the smaller missings parts- finalizing their position

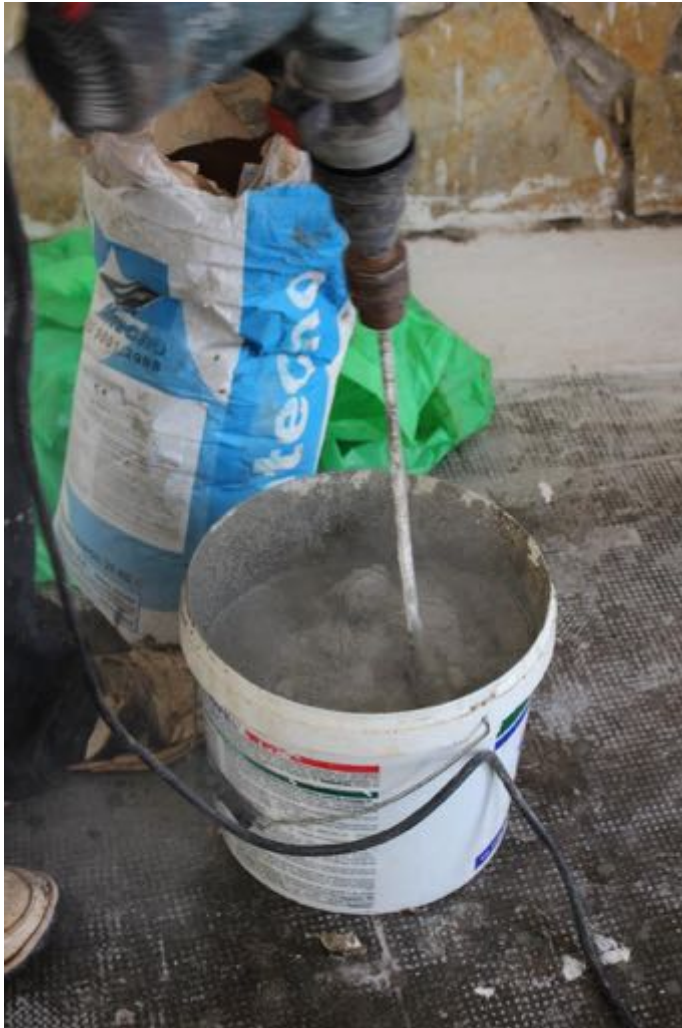
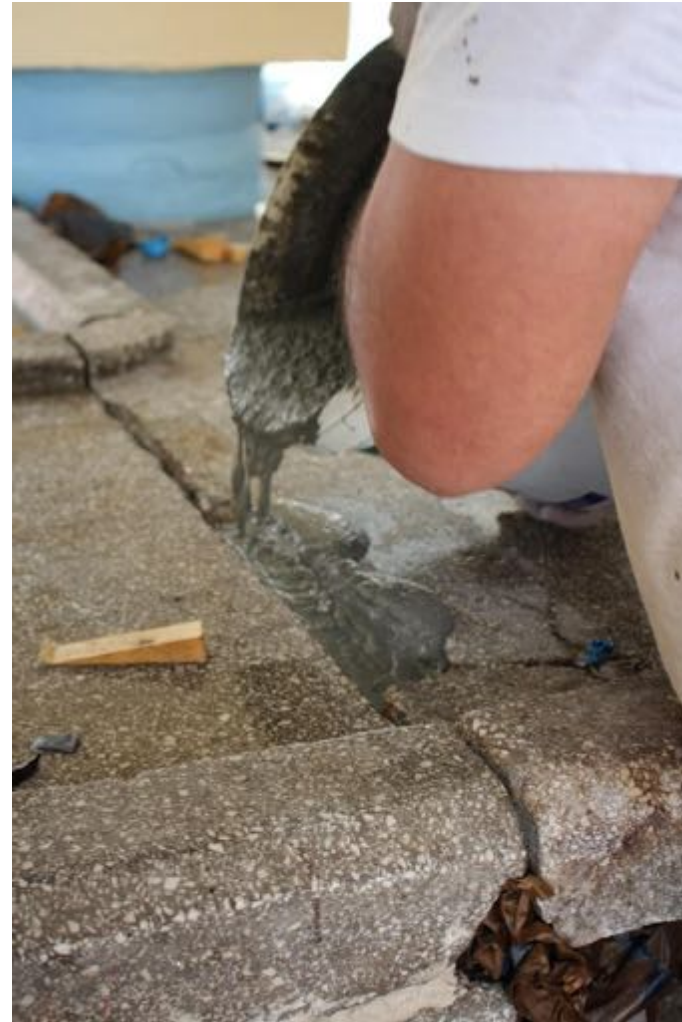
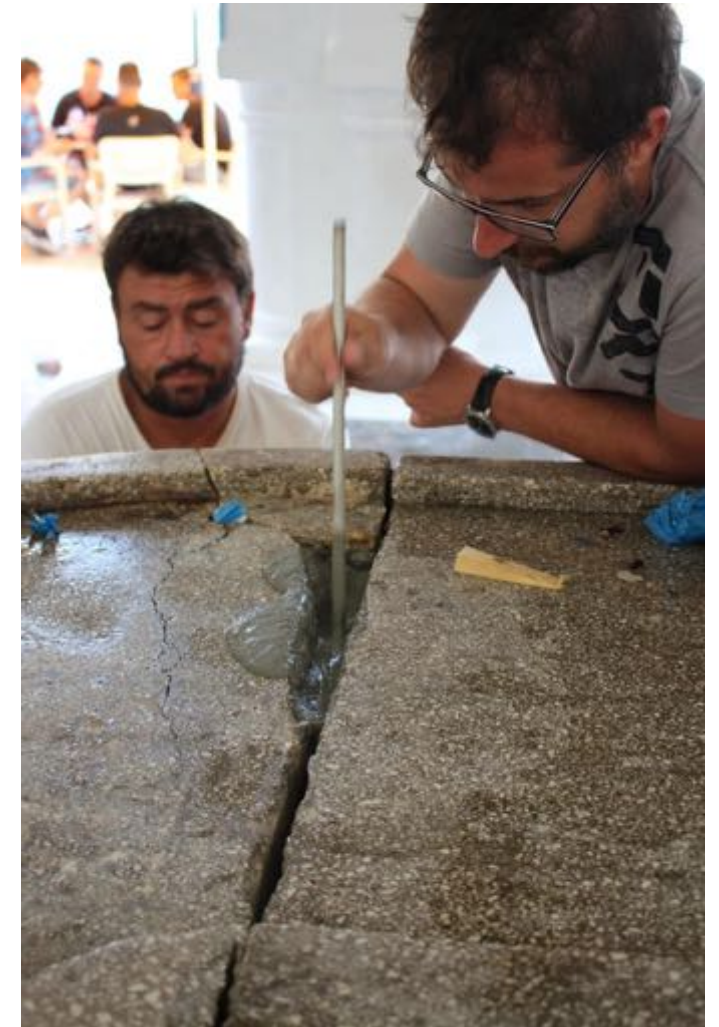
Fill in gaps with cement of high strength

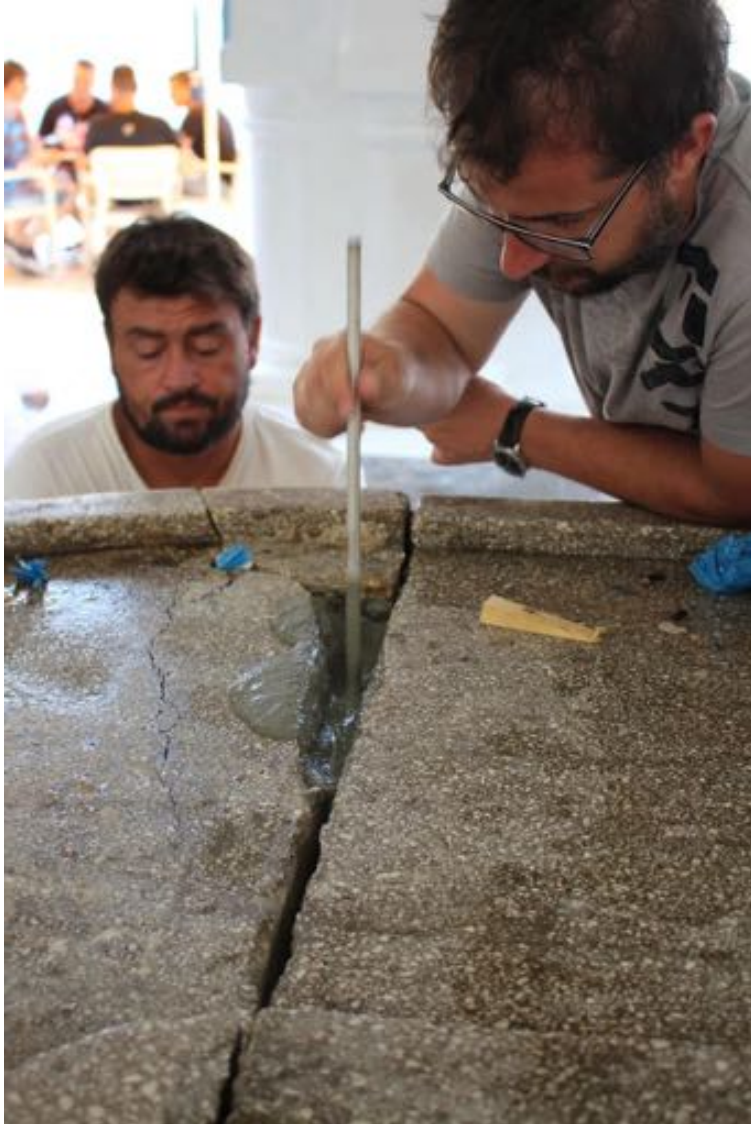
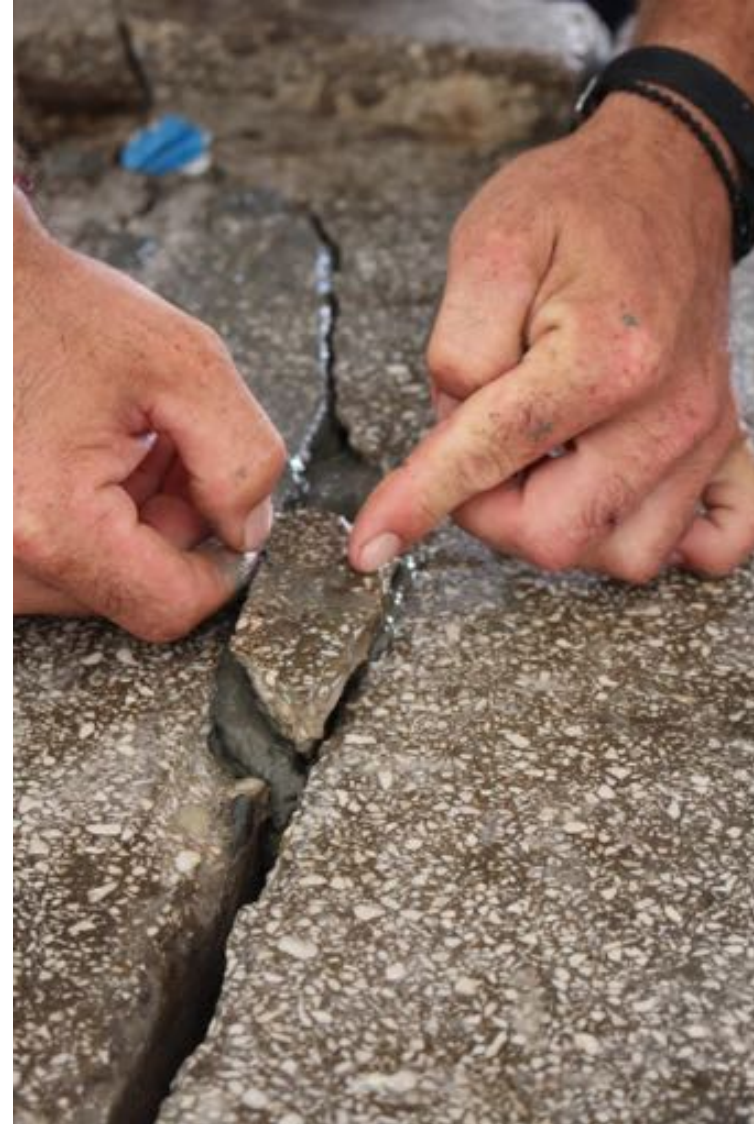
Fill in gaps with cement of high strength-putting back smaller parts on the surface

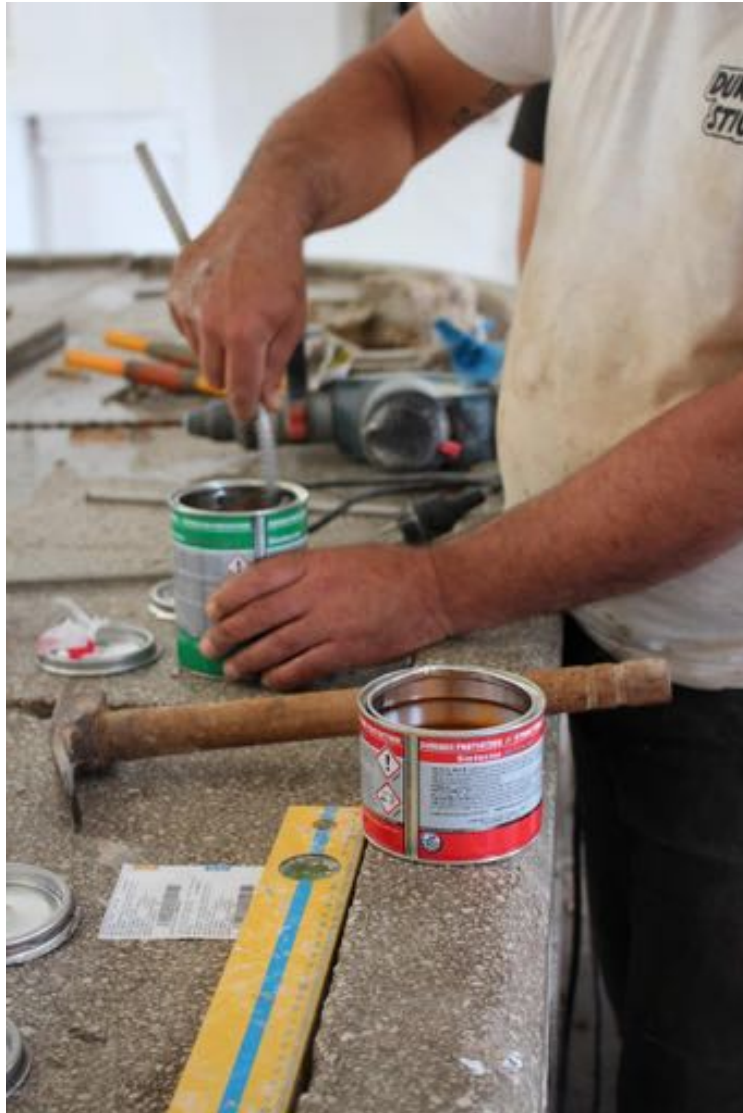
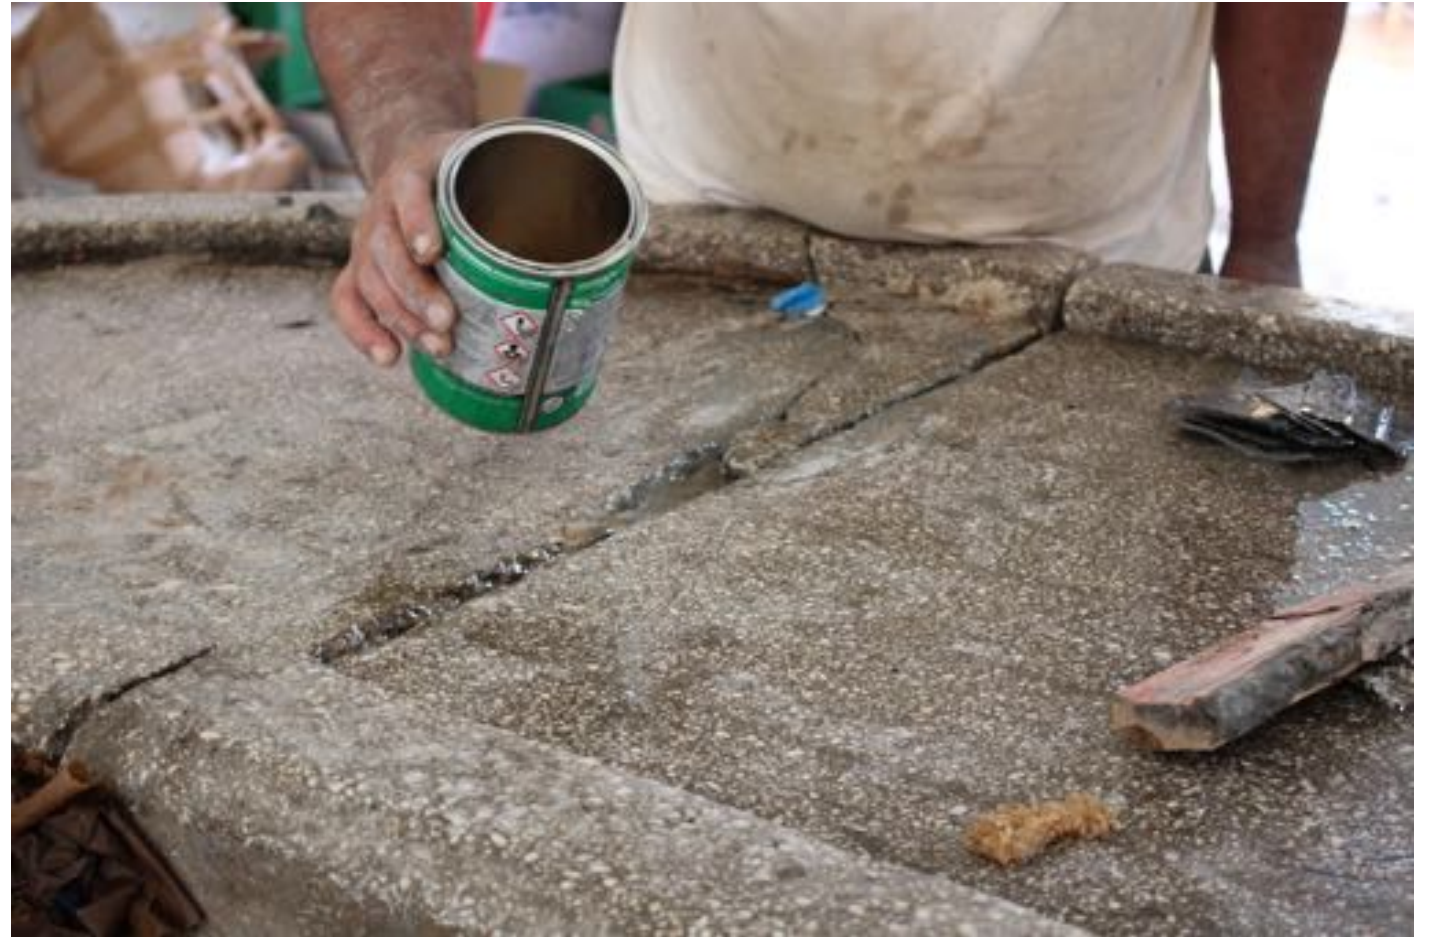
Fill in smaller gaps with two-component epoxy resin/liquid

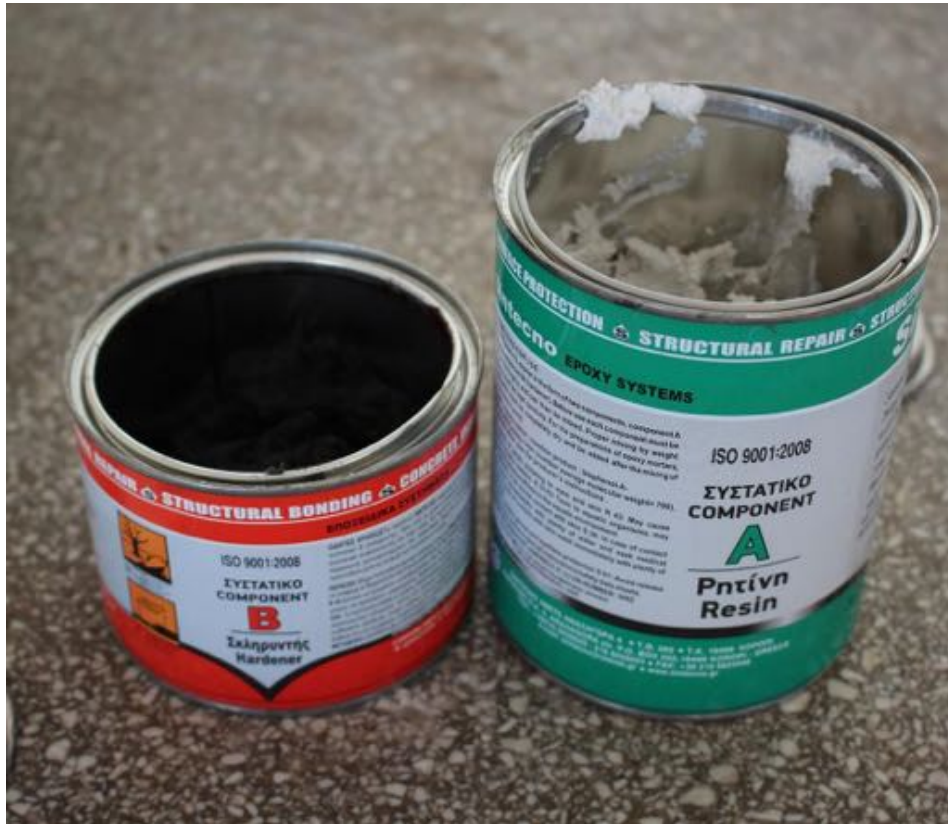
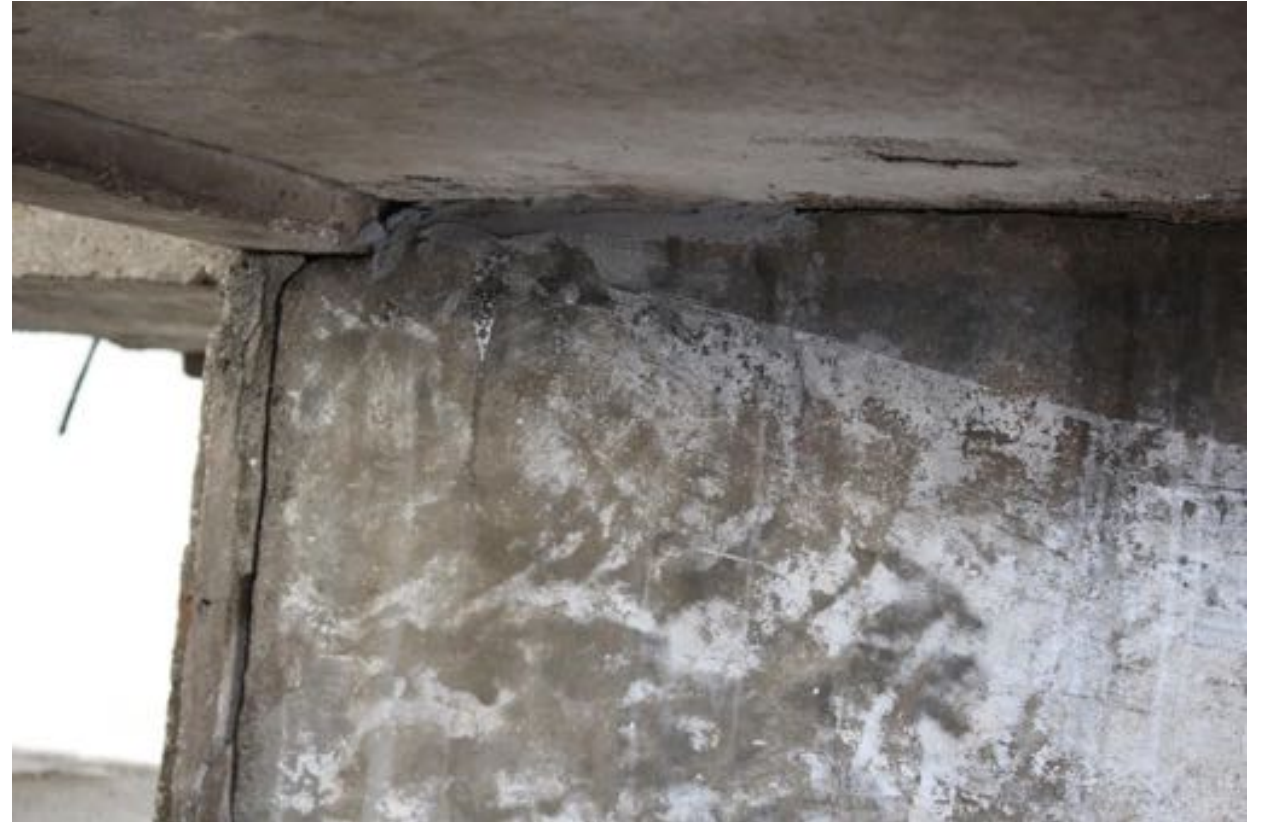
Fill in smaller gaps with two-component epoxy resin/ pasta

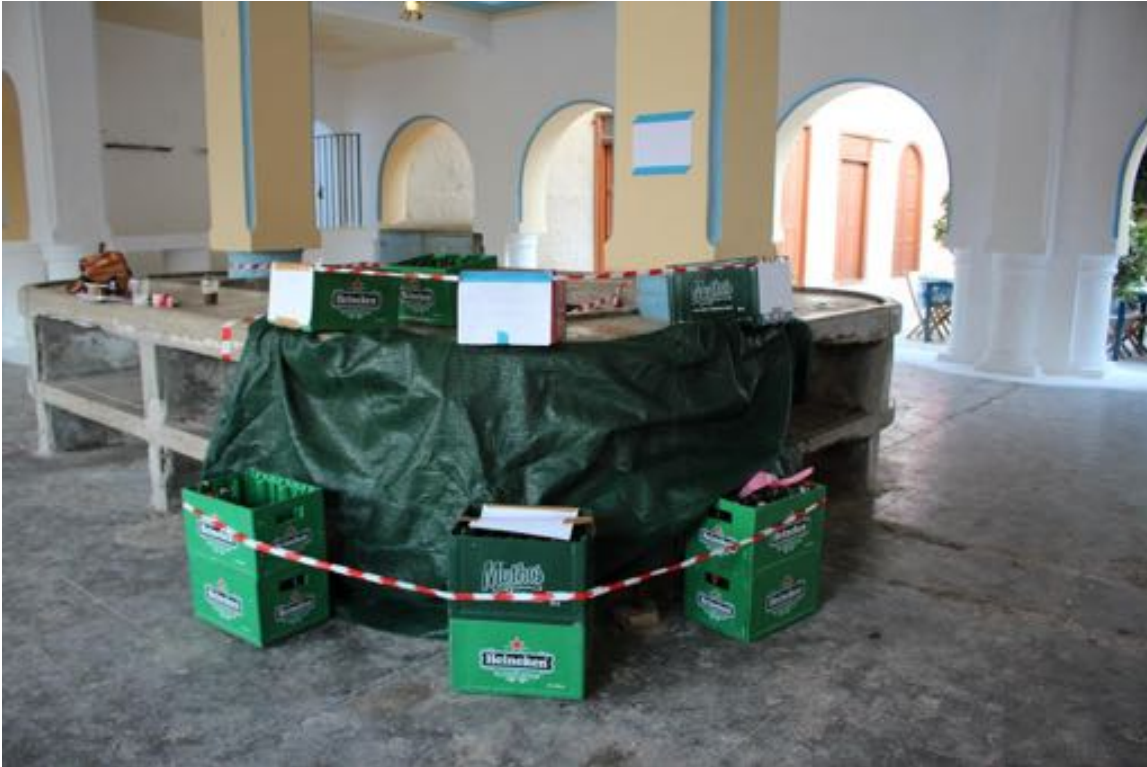
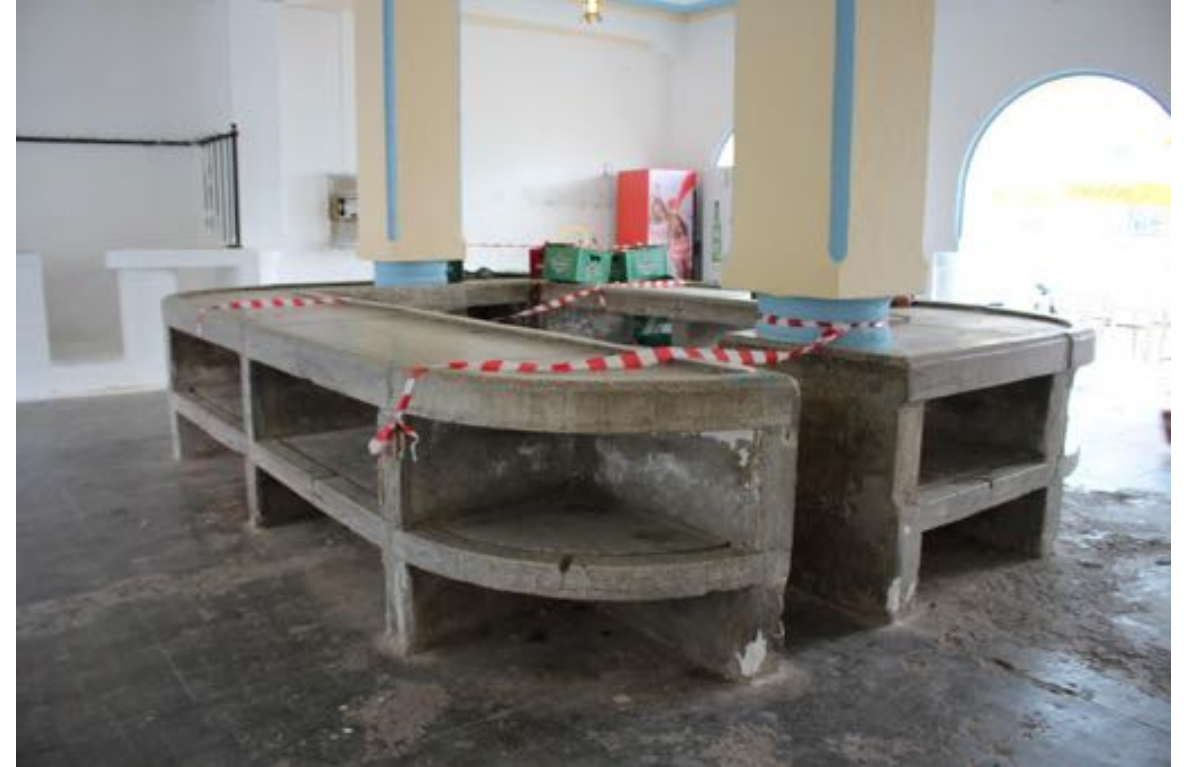
Precautionary measures for public safety

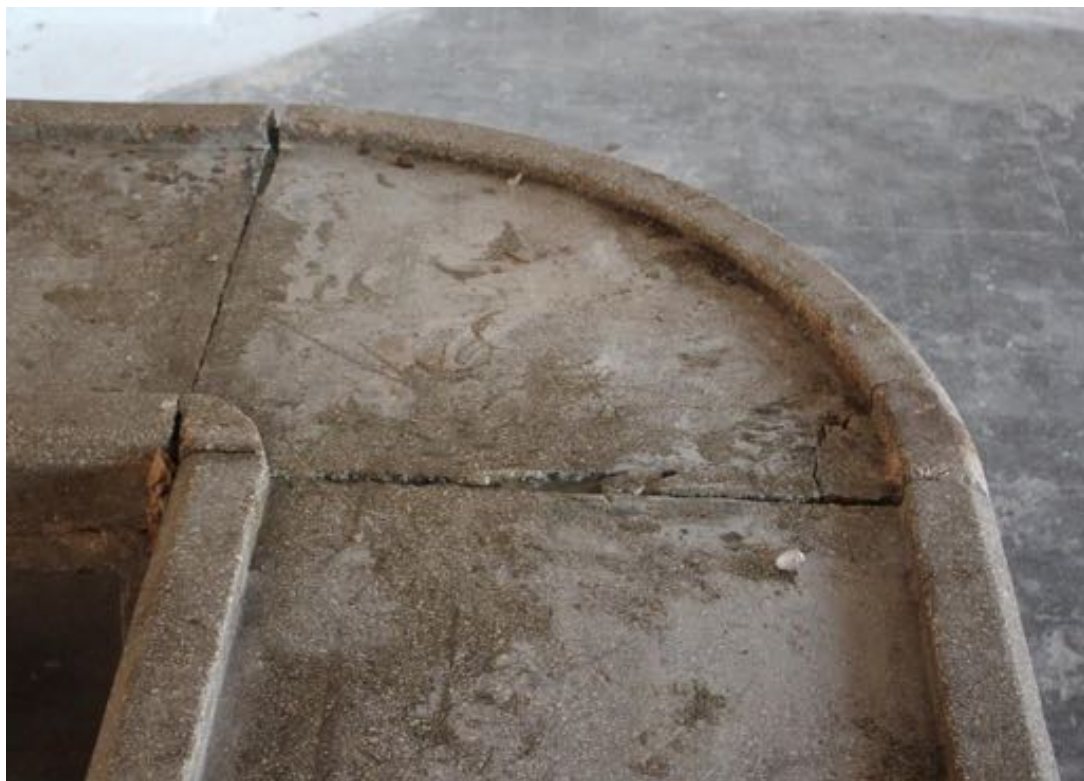
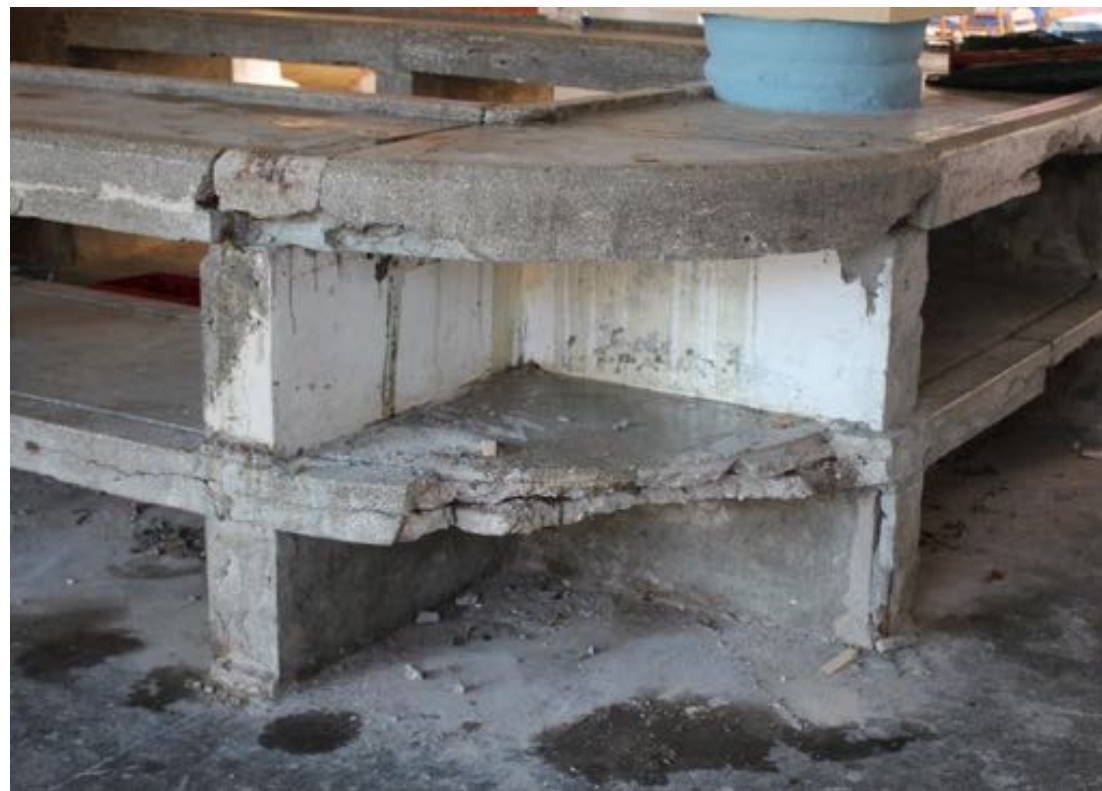
View of the consolidated part of the bench

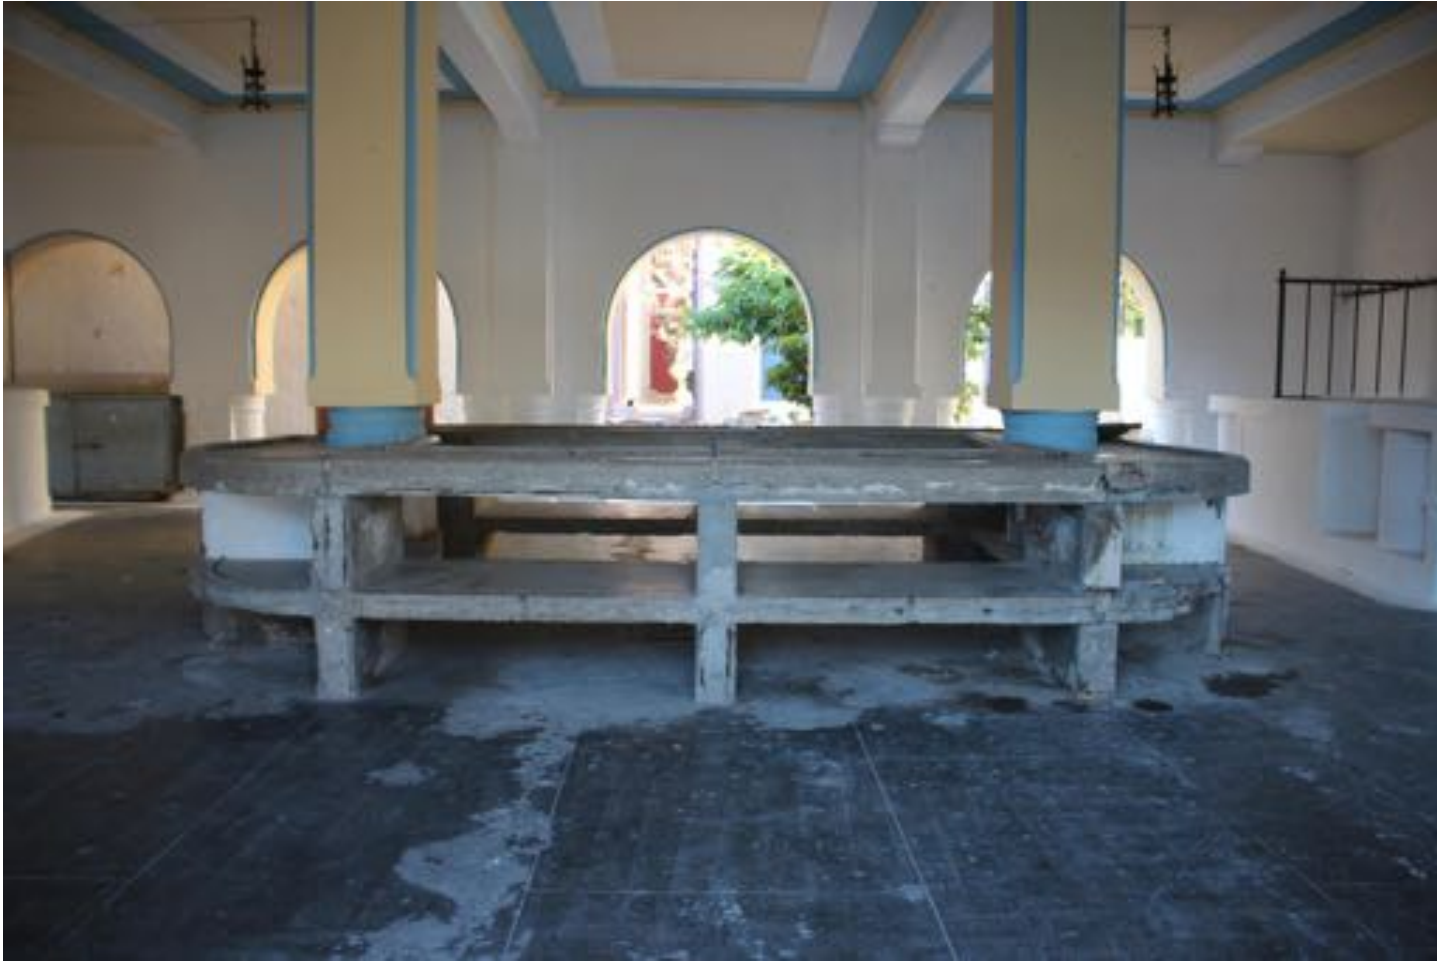
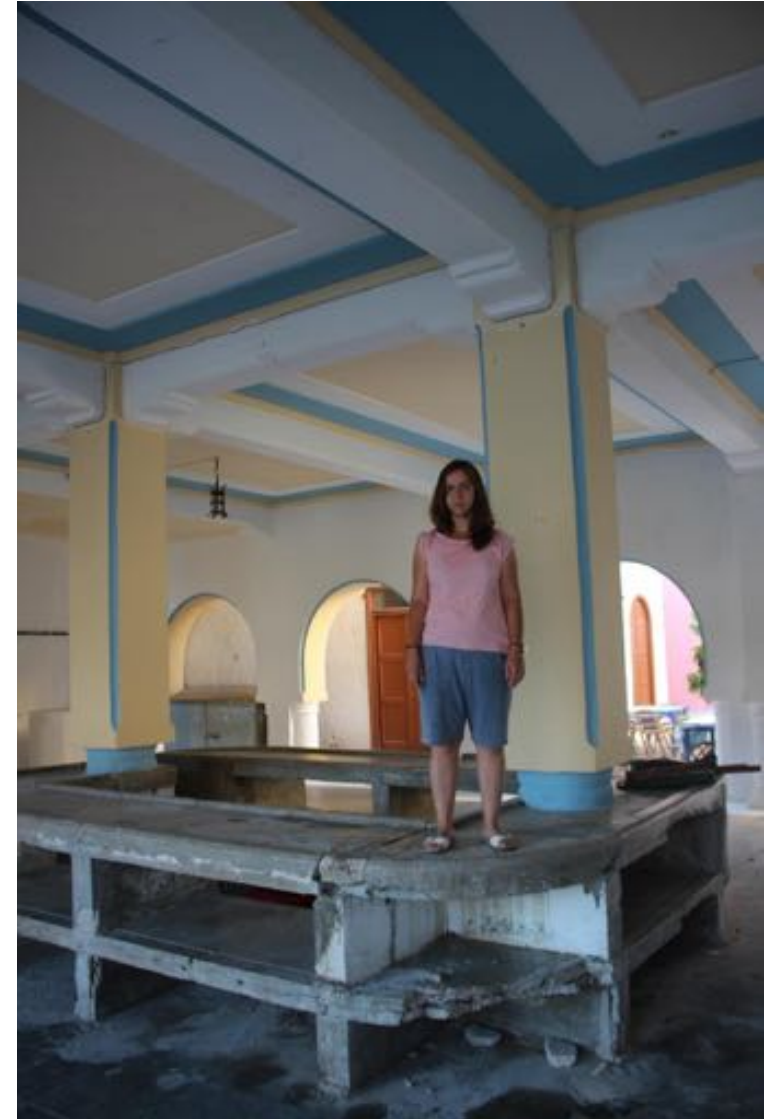
1st part of restoration-the consolidation of the missing part- completed successfully...
